Inname rapport

Order Nummer: 0000000759613-NL876
Inspectie locatie: Veluwezoom 4 , 1327 AG Almere
Inspectie datum: 23.04.2024
Kenteken: V-041-PJ

Ford Transit

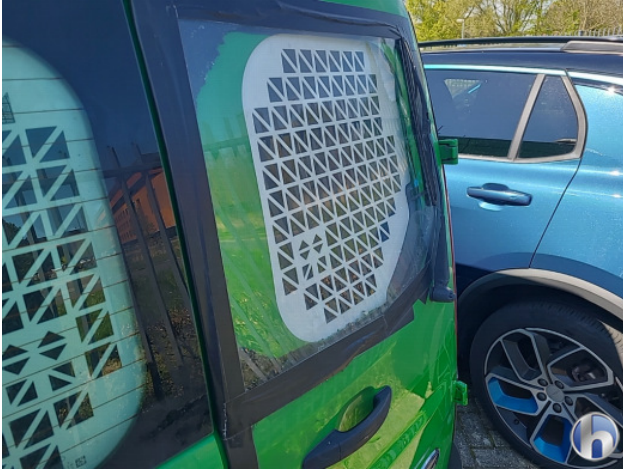
1. Achterruit
Breuk / barst / scheur - Aanvaardbaar

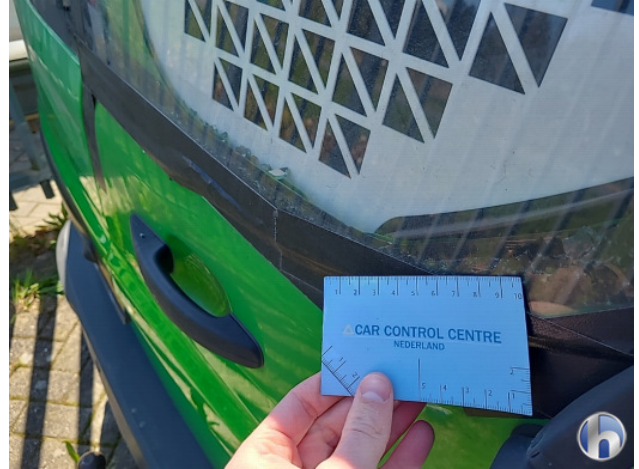
1. Achterruit
Breuk / barst / scheur - Aanvaardbaar

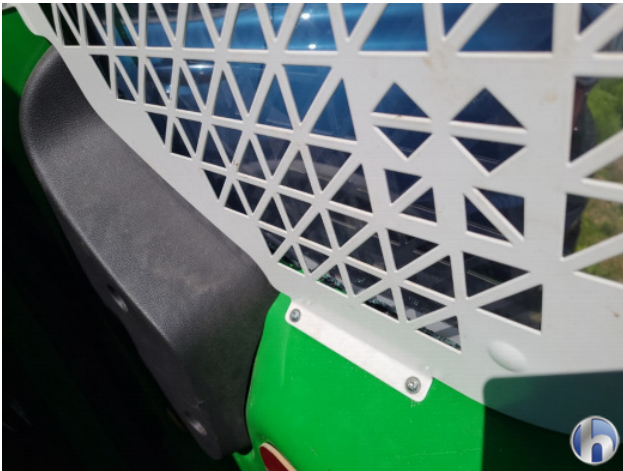
1. Achterruit
Breuk / barst / scheur - Aanvaardbaar

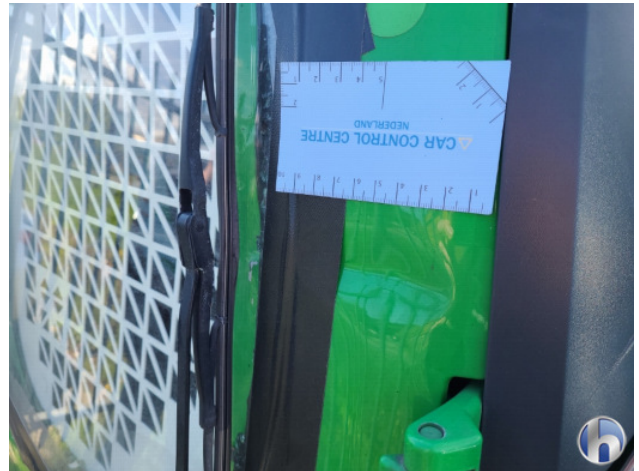
1. Achterruit
Breuk / barst / scheur - Aanvaardbaar

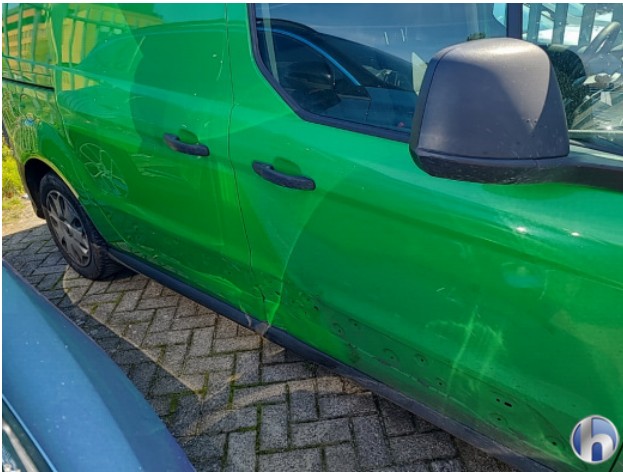
2. Portier voor - rechts
Deuk/deuken - Aanvaardbaar

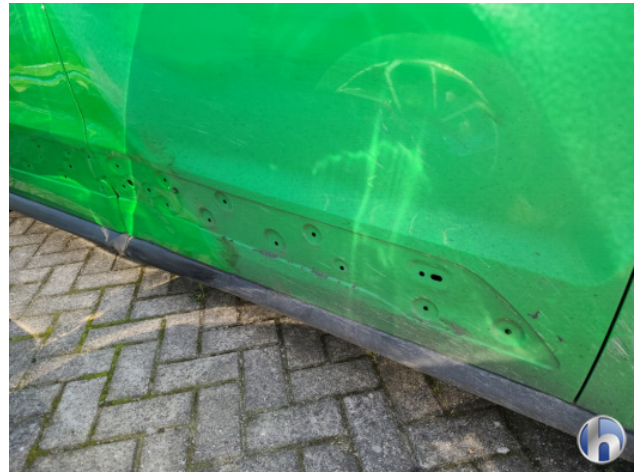
2. Portier voor - rechts
Deuk/deuken - Aanvaardbaar

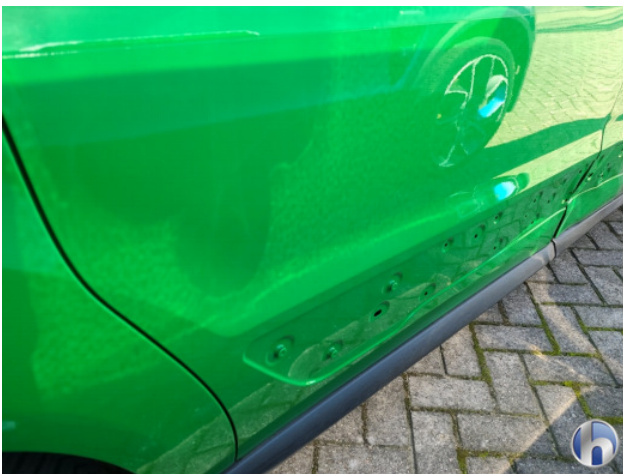
2. Portier voor - rechts
Deuk/deuken - Aanvaardbaar

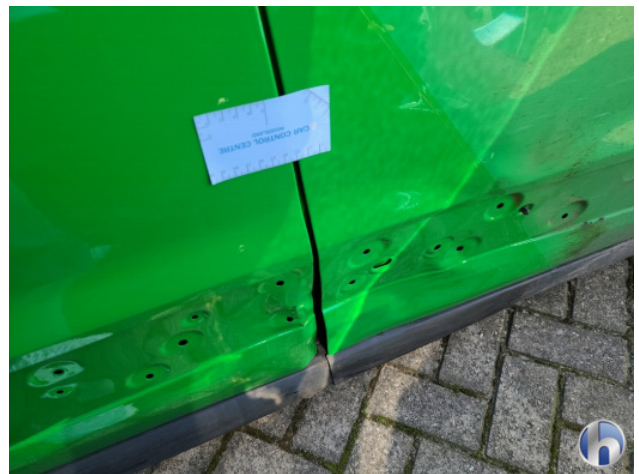
2. Portier voor - rechts
Deuk/deuken - Aanvaardbaar

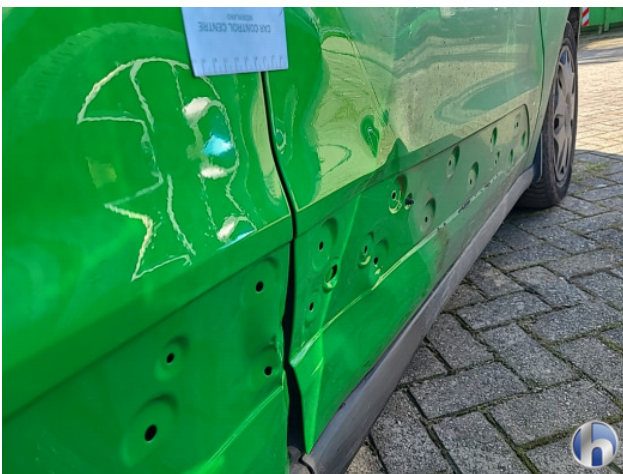
2. Portier voor - rechts
Deuk/deuken - Aanvaardbaar

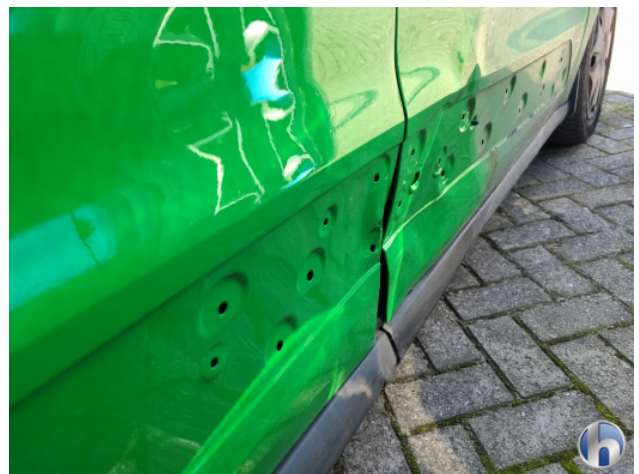
2. Portier voor - rechts
Deuk/deuken - Aanvaardbaar

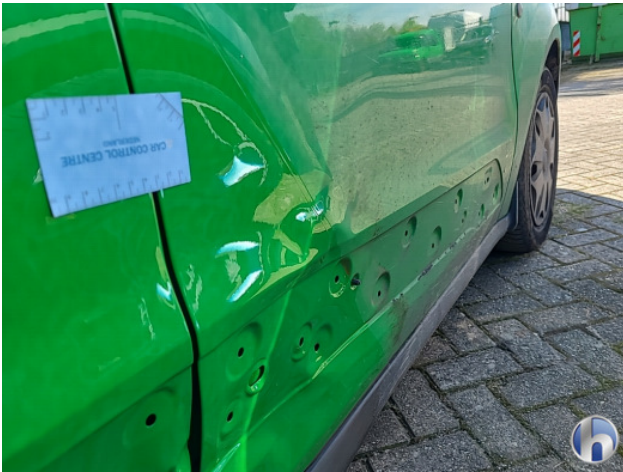
2. Portier voor - rechts
Deuk/deuken - Aanvaardbaar

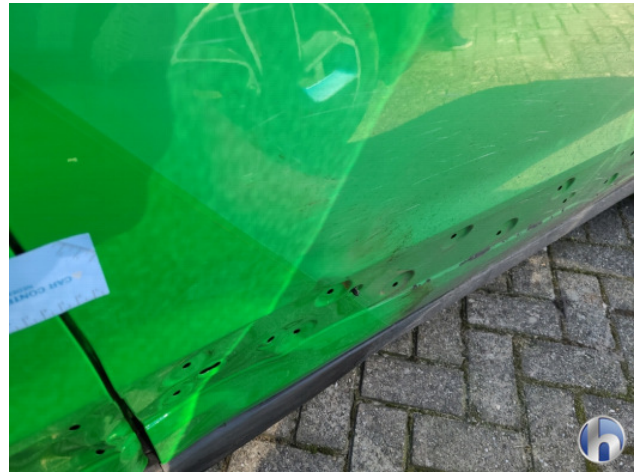
2. Portier voor - rechts
Deuk/deuken - Aanvaardbaar

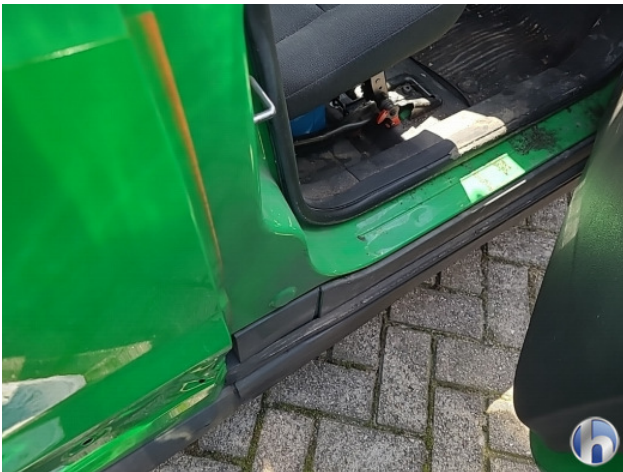
2. Portier voor - rechts
Deuk/deuken - Aanvaardbaar

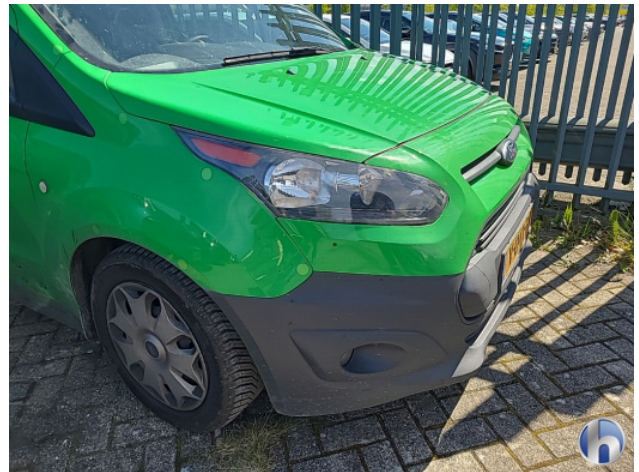
3. Voorbumper
Schaafplek - Aanvaardbaar

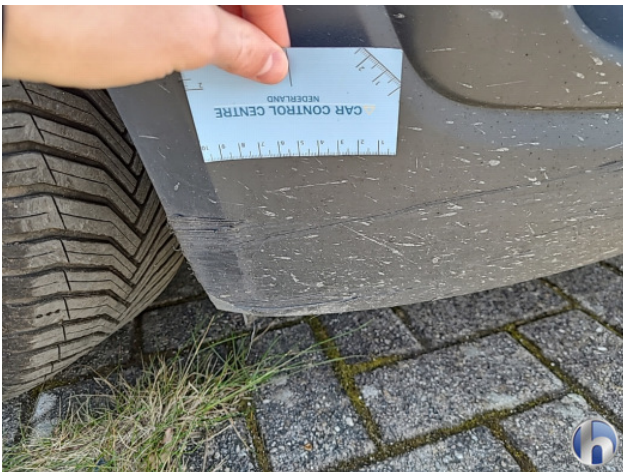
3. Voorbumper
Schaafplek - Aanvaardbaar

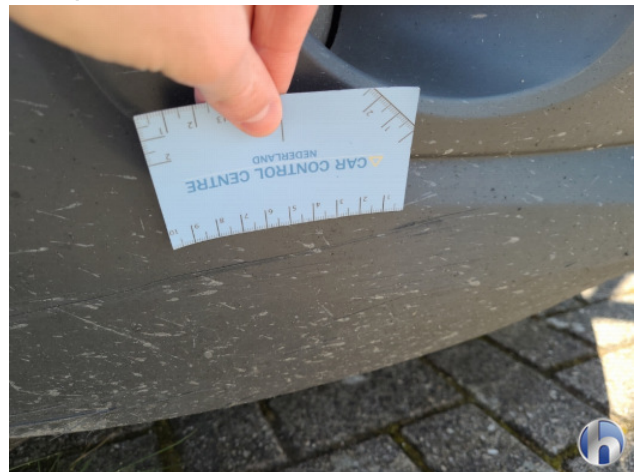
3. Voorbumper
Schaafplek - Aanvaardbaar

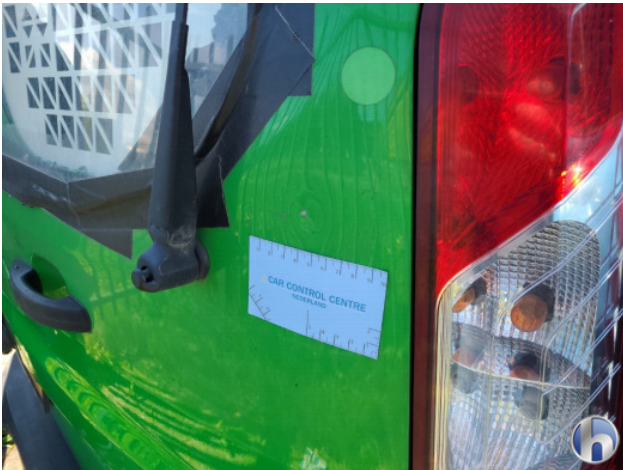
1. diverse
Gebruikssporen - Aanvaardbaar

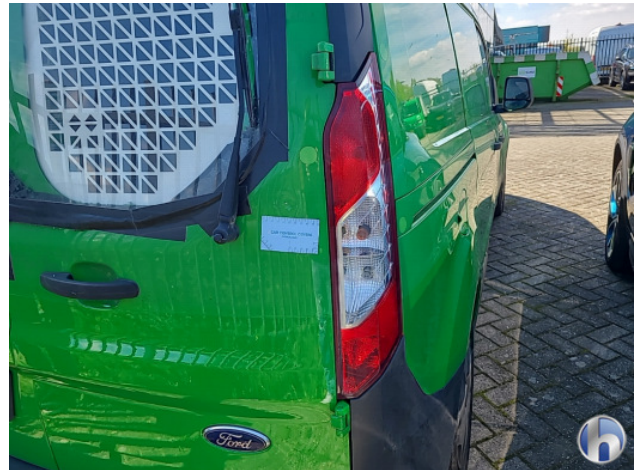
1. diverse
Gebruikssporen - Aanvaardbaar

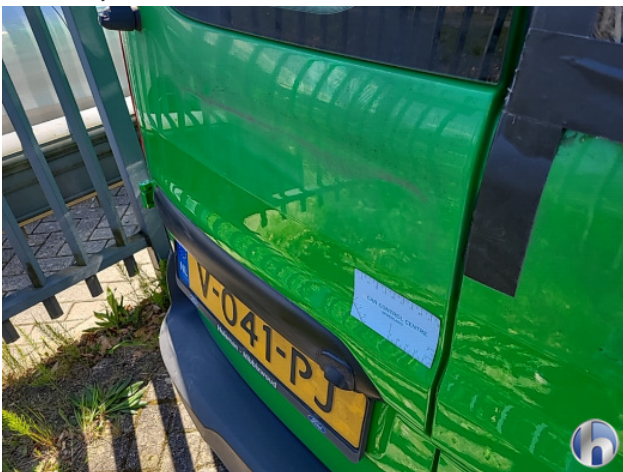
1. diverse
Gebruikssporen - Aanvaardbaar

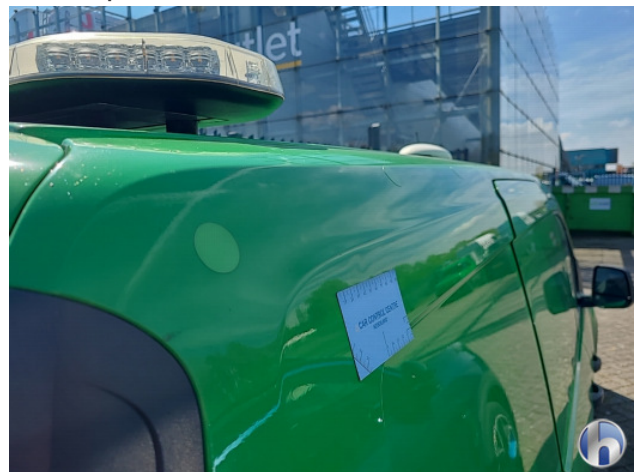
1. diverse
Gebruikssporen - Aanvaardbaar

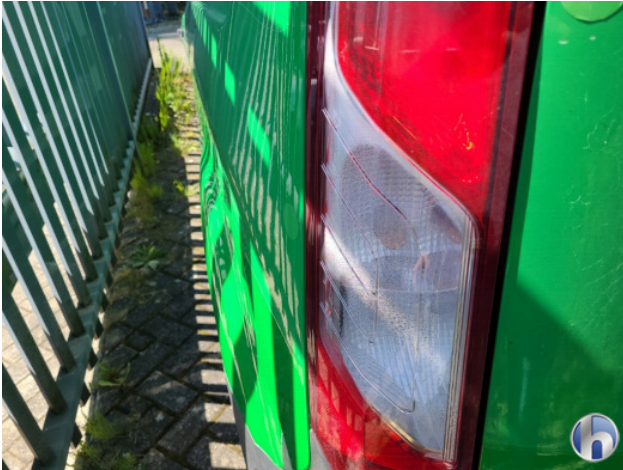
1. diverse
Gebruikssporen - Aanvaardbaar

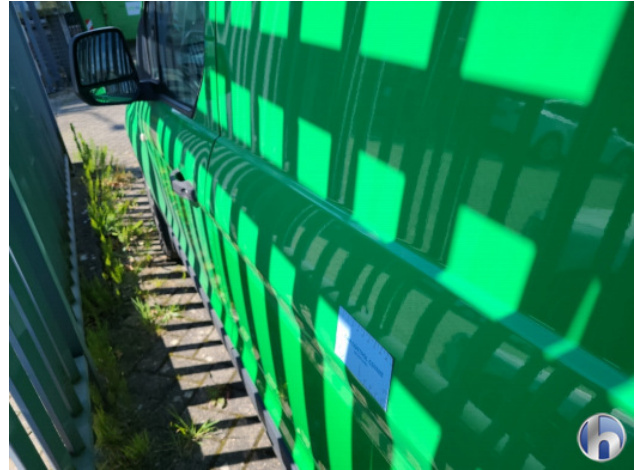
1. diverse
Gebruikssporen - Aanvaardbaar

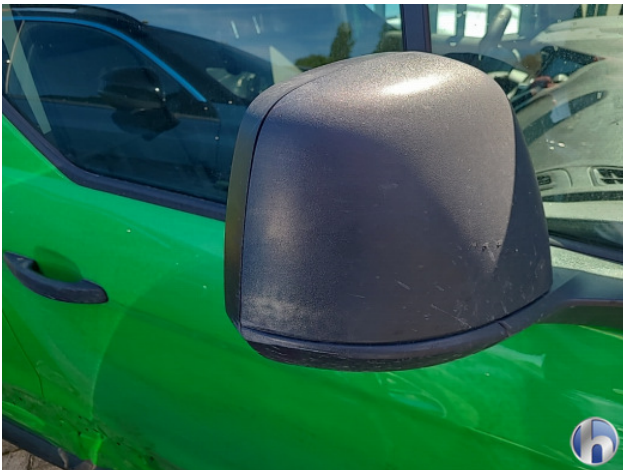
1. diverse
Gebruikssporen - Aanvaardbaar

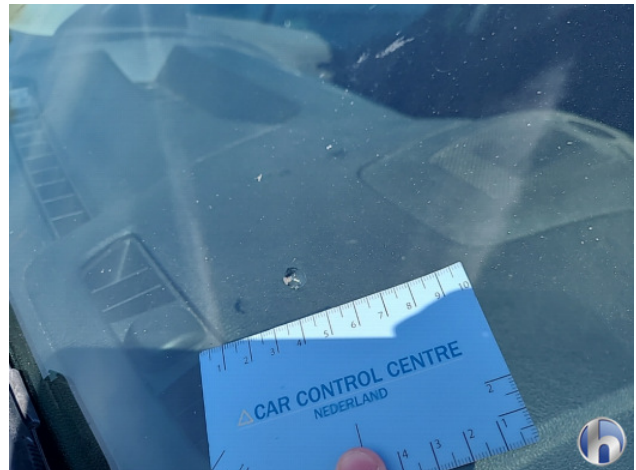
1. diverse
Gebruikssporen - Aanvaardbaar

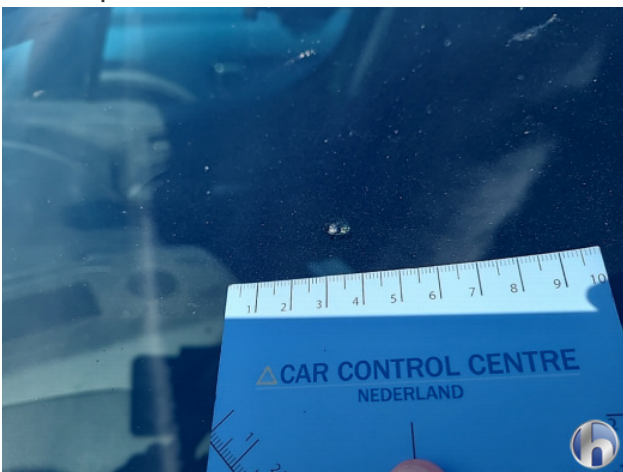
1. diverse
Gebruikssporen - Aanvaardbaar
