## Inname rapport

**Order Nummer:** 0000000760931-NL876  
**Inspectie locatie:** Veluwezoom 4 , 1327 AG ALMERE  
**Inspectie datum:** 03.05.2024  
**Kenteken:** P-714-XV

#### Opel Crossland;Terreinwagen;Petrol;Manual;

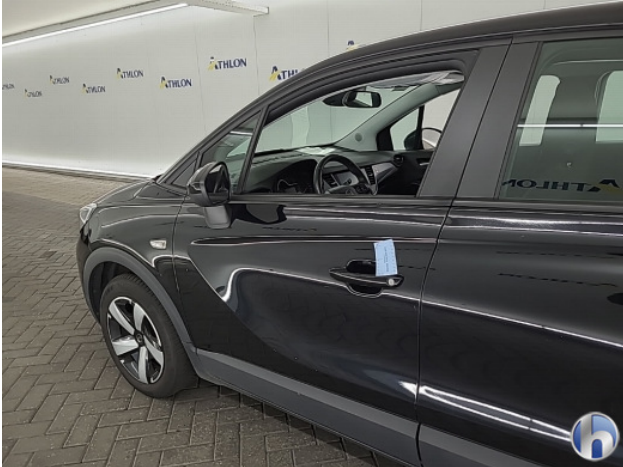
1. diverse  
**Gebruikssporen - Aanvaardbaar**

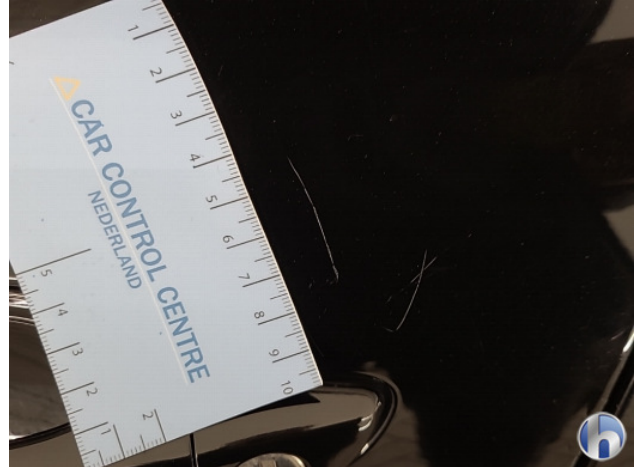
1. diverse  
**Gebruikssporen - Aanvaardbaar**

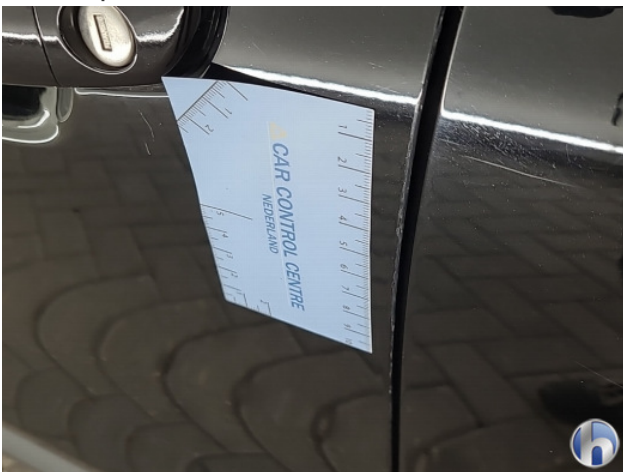
1. diverse  
**Gebruikssporen - Aanvaardbaar**

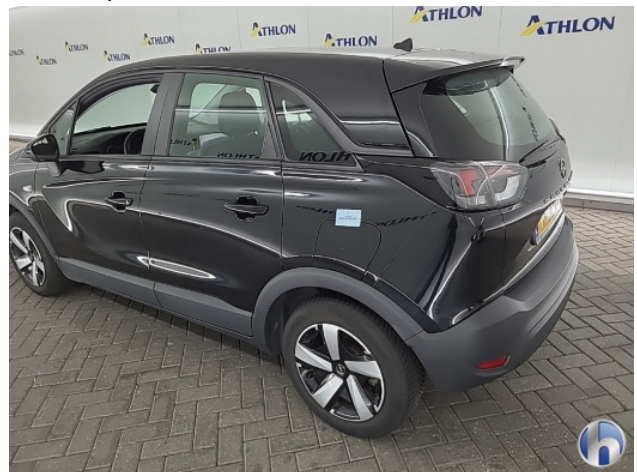
1. diverse  
**Gebruikssporen - Aanvaardbaar**

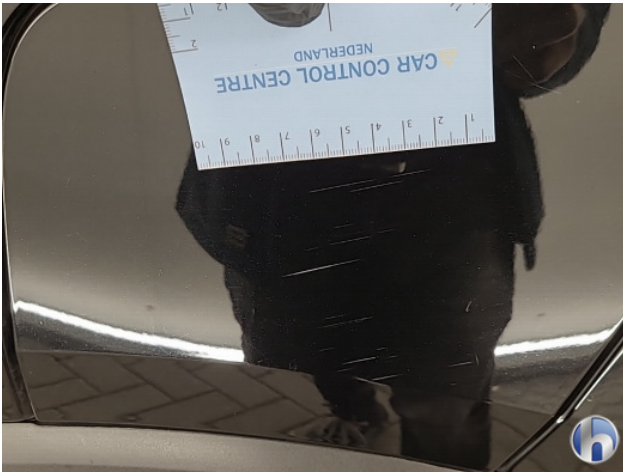
1. diverse  
**Gebruikssporen - Aanvaardbaar**

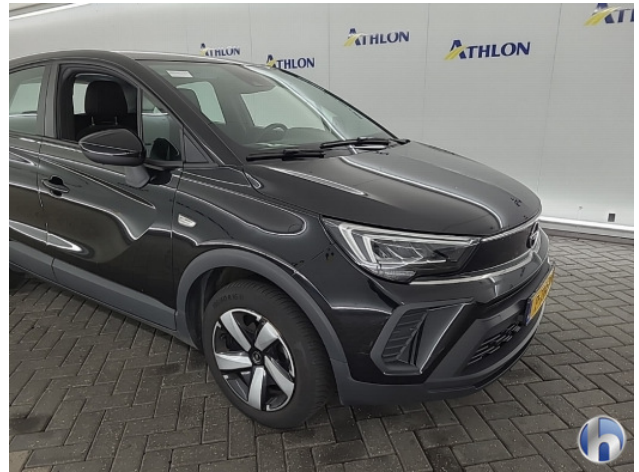
1. diverse  
**Gebruikssporen - Aanvaardbaar**

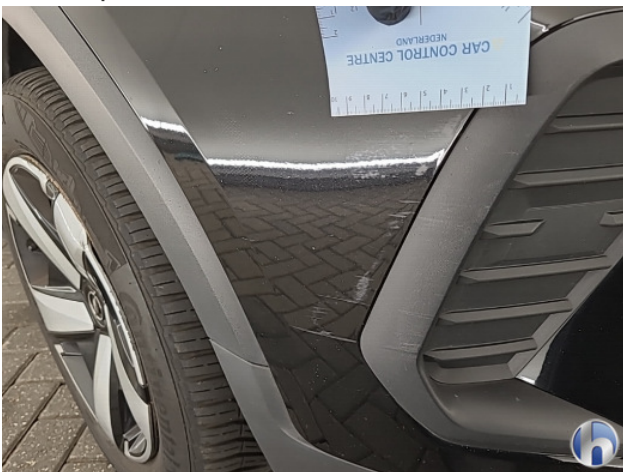
1. diverse  
**Gebruikssporen - Aanvaardbaar**

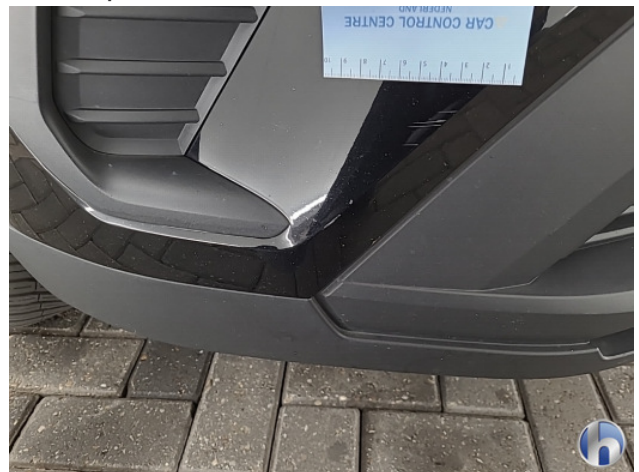
1. diverse  
**Gebruikssporen - Aanvaardbaar**

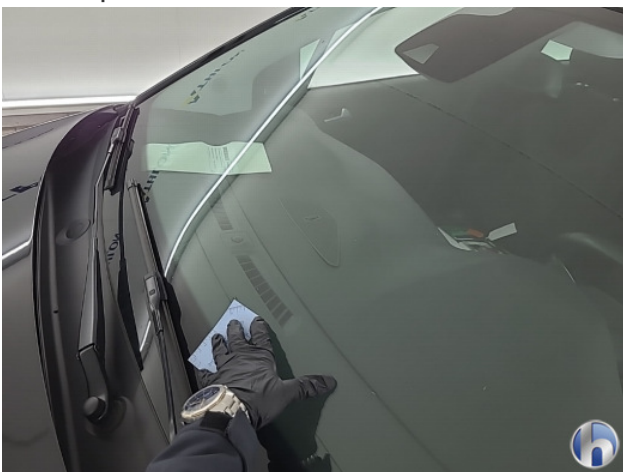
1. diverse  
**Gebruikssporen - Aanvaardbaar**

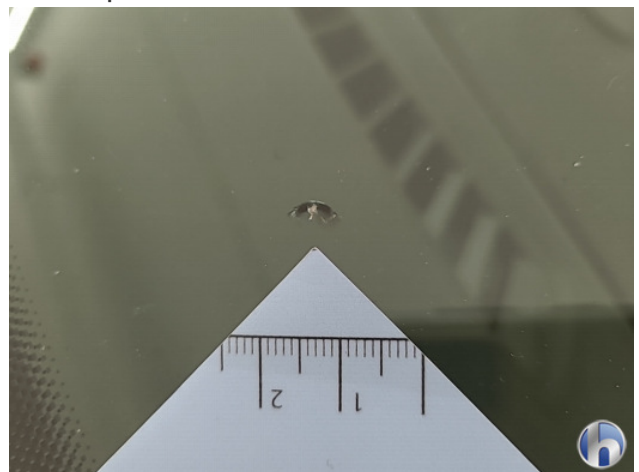
1. diverse  
**Gebruikssporen - Aanvaardbaar**
