## Inname rapport

**Order Nummer:** 0000000737977-NL870  
**Inspectie locatie:** Veluwezoom 4 , 1327 AG ALMERE  
**Inspectie datum:** 26.04.2024  
**Kenteken:** V-738-LT

#### Renault Traffic GB;Bestelauto;Diesel;Manual;

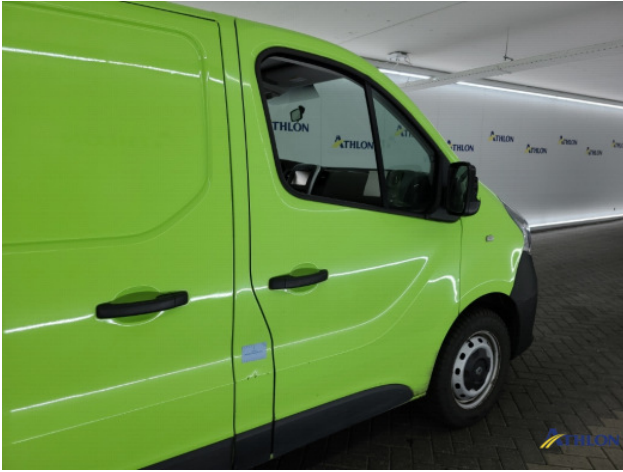
2. B-stijl midden - rechts  
Deuk/deuken

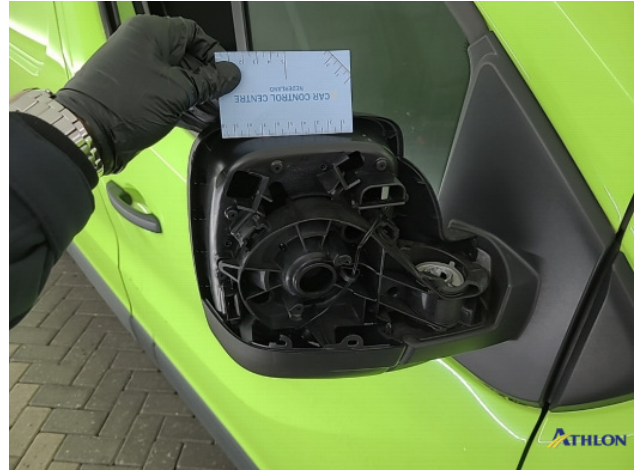
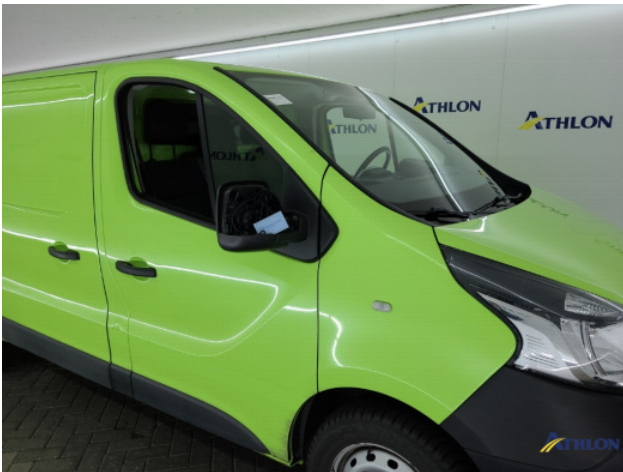
3. Spiegelbehuizing - rechts  
Breuk / barst / scheur

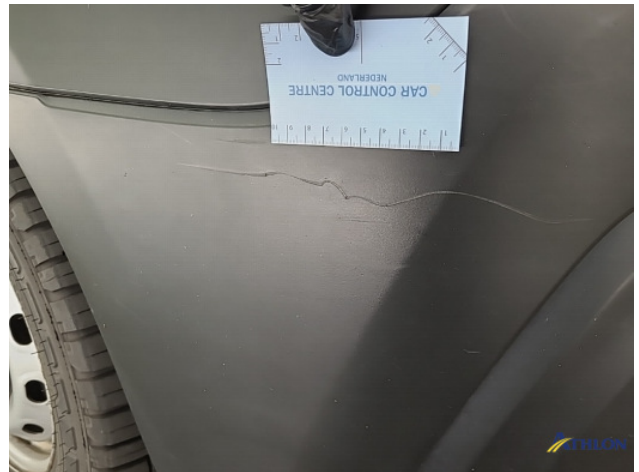
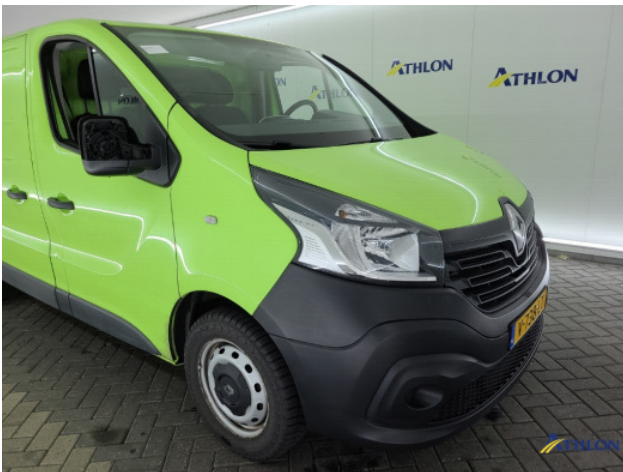
4. Voorbumper  
Krassen

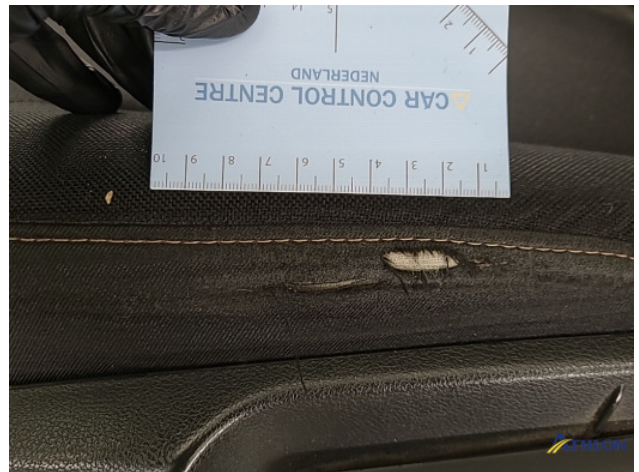
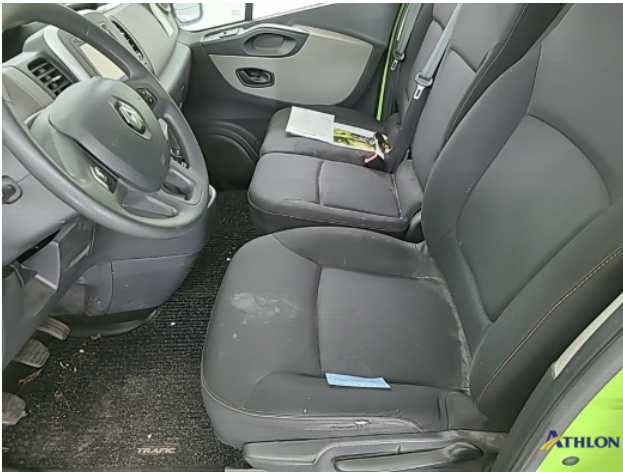
5. bestuurdersstoel  
Breuk / barst / scheur

5. bestuurdersstoel  
**Breuk / barst / scheur**

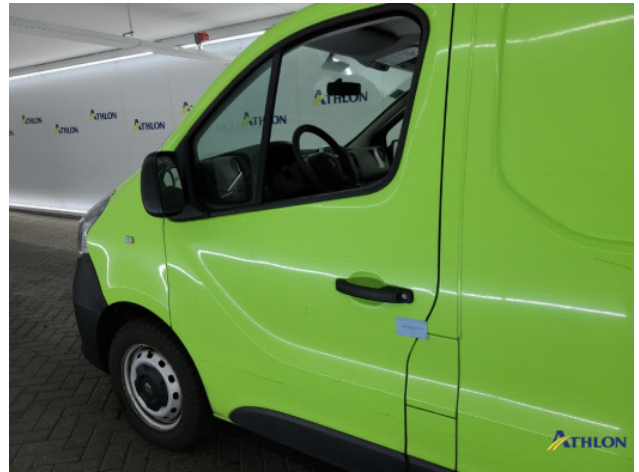
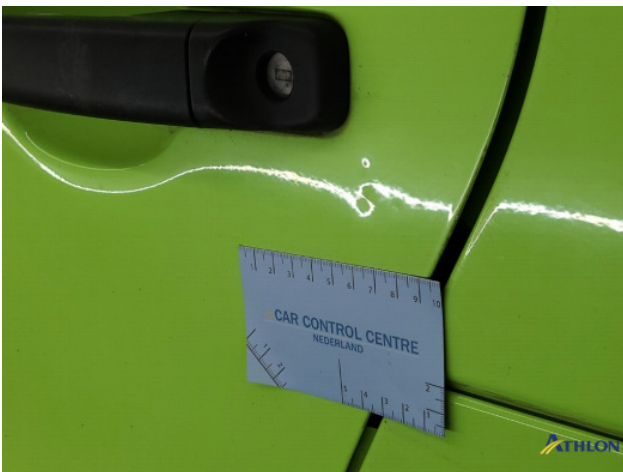
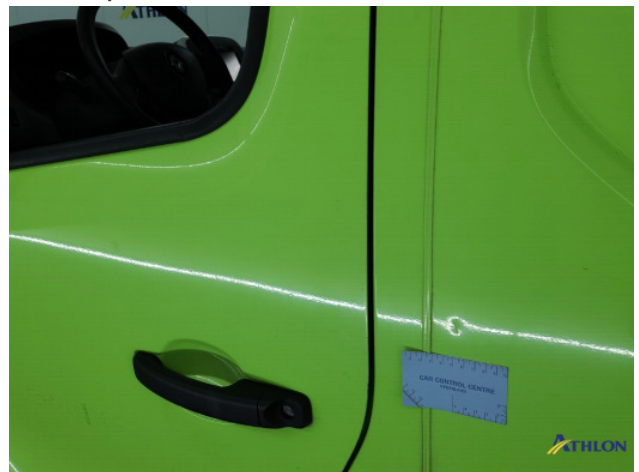
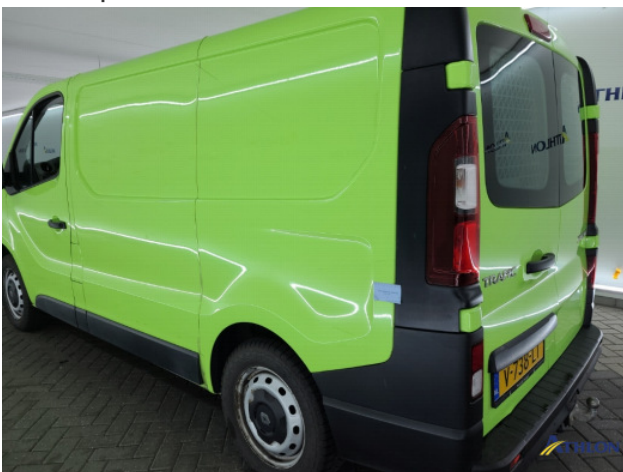
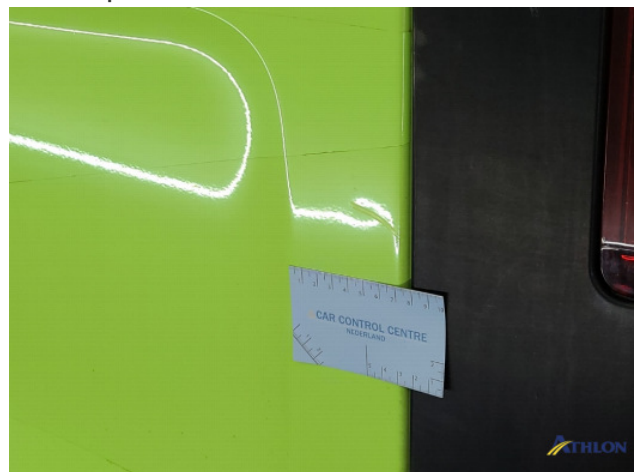
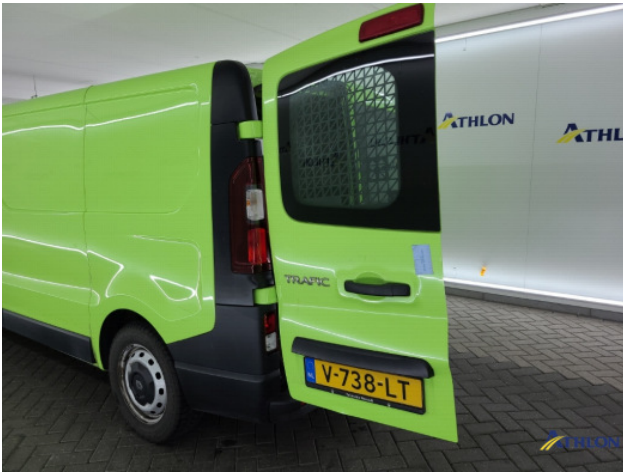
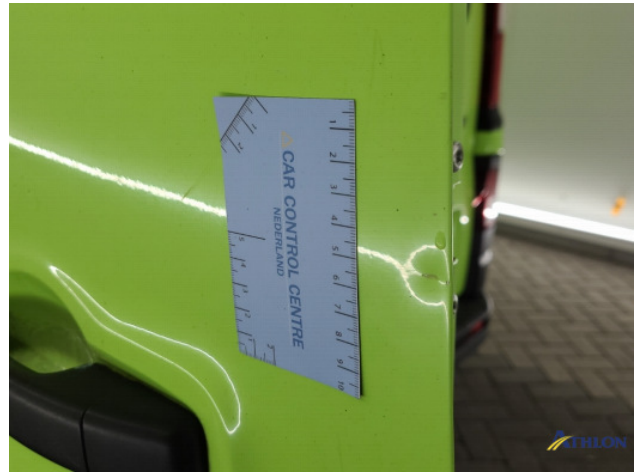
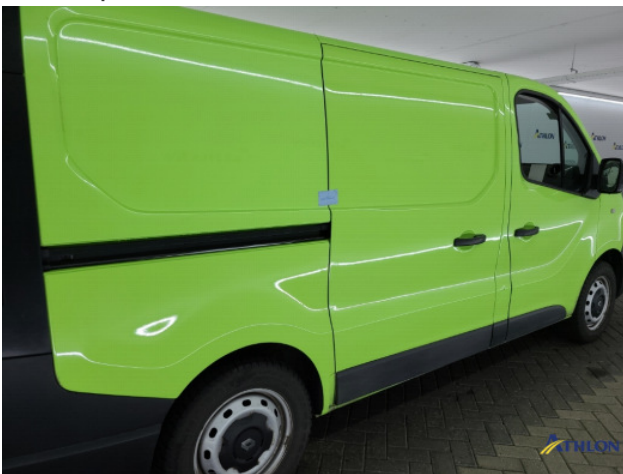
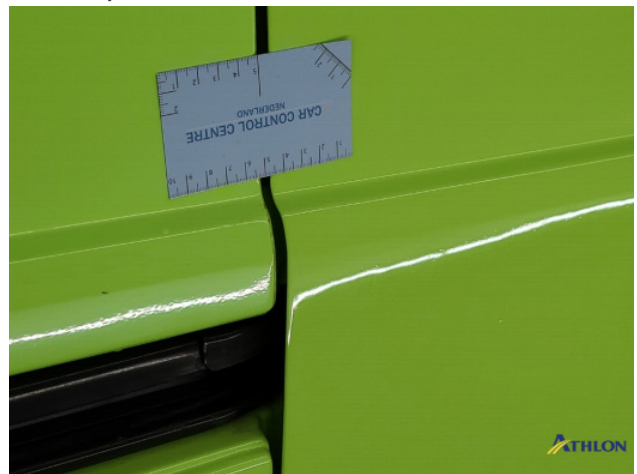
6. diverse  
**Gebruikssporen**
