Inname rapport

Order Nummer: 0000000737977-NL876
Inspectie locatie: Veluwezoom 4 , 1327 AG ALMERE
Inspectie datum: 26.04.2024
Kenteken: V-738-LT

Renault Traffic GB;Bestelauto;Diesel;Manual;

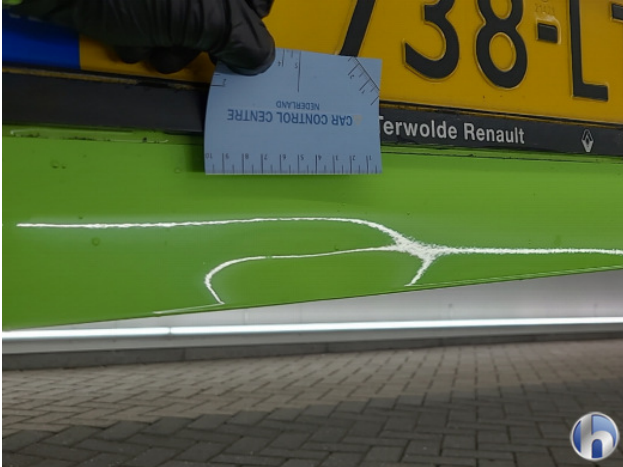
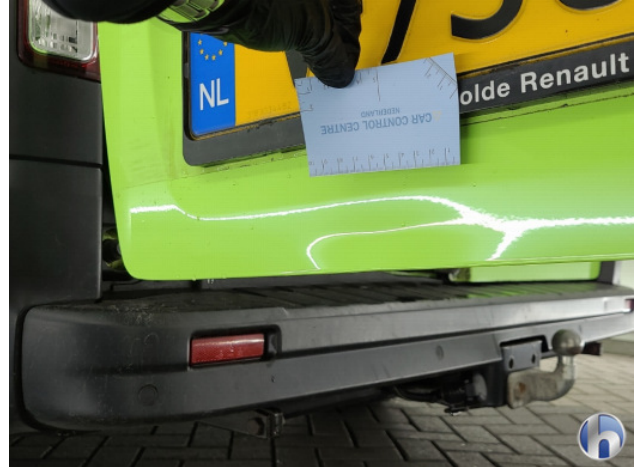
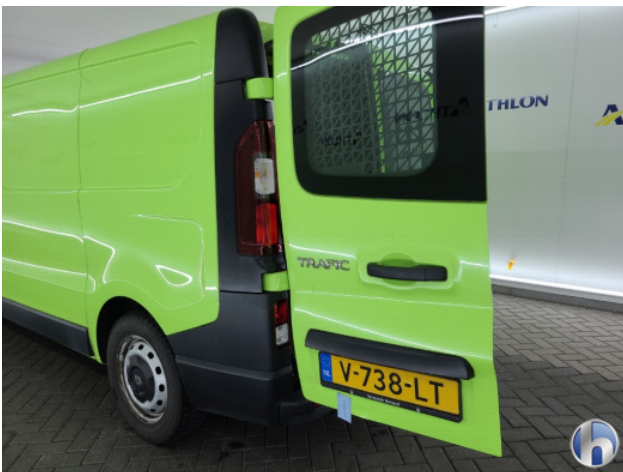
1. Achterklep
Deuk/deuken - Herstellen

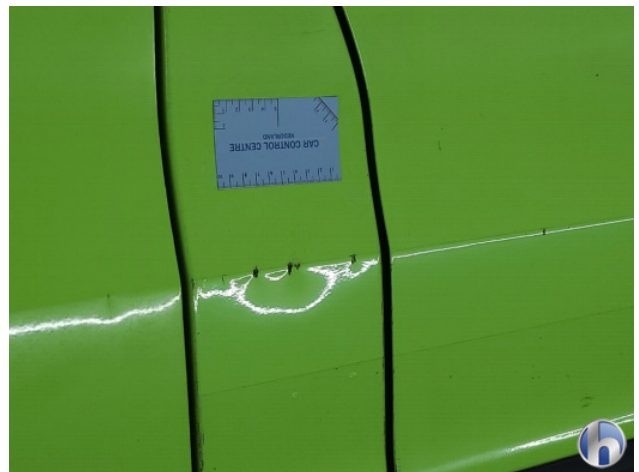
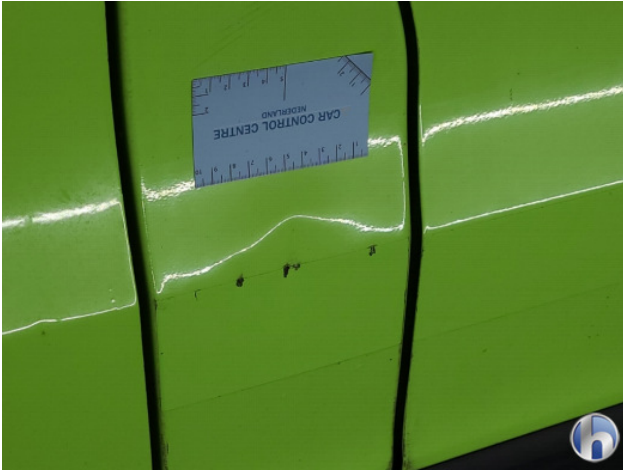
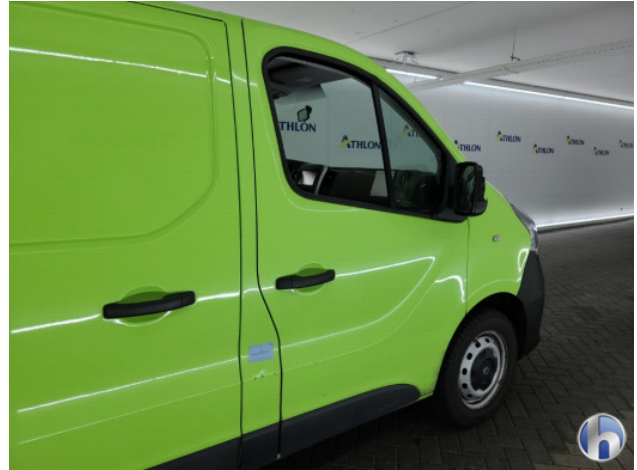
2. B-stijl midden - rechts
Deuk/deuken - Herstellen

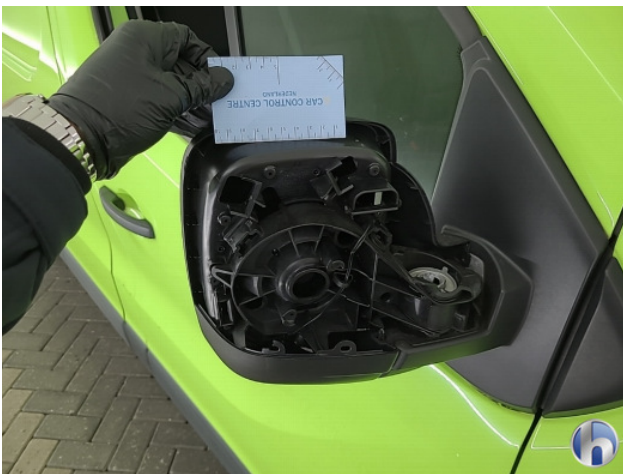
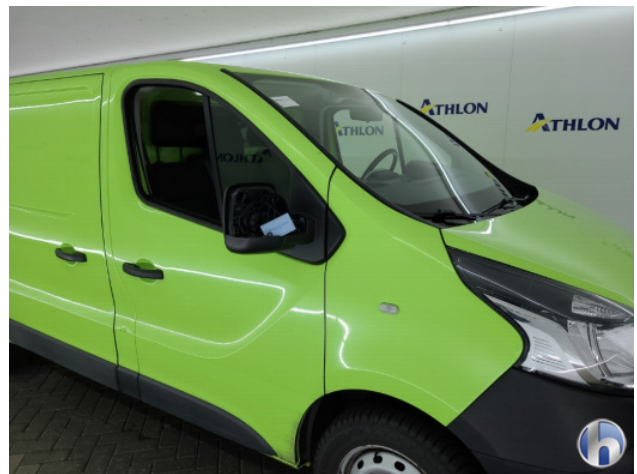
3. Spiegelbehuizing - rechts
Breuk / barst / scheur - Vernieuwen

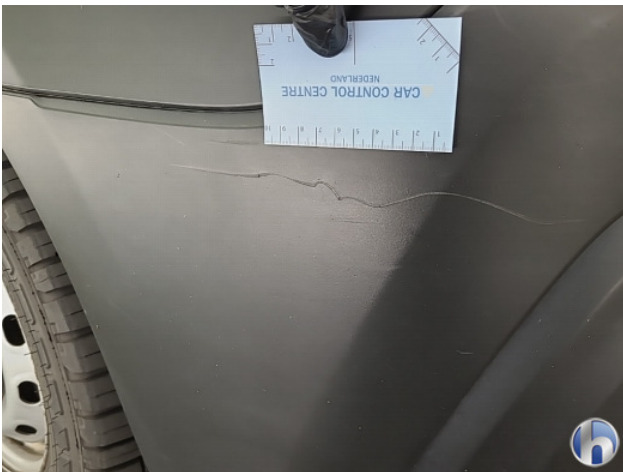
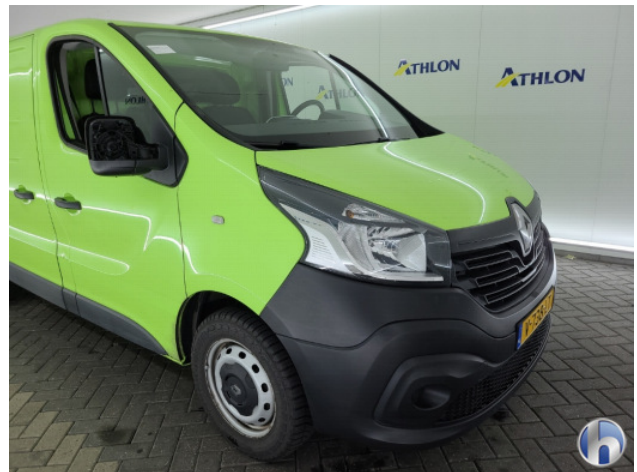
4. Voorbumper
Krassen - Vernieuwen

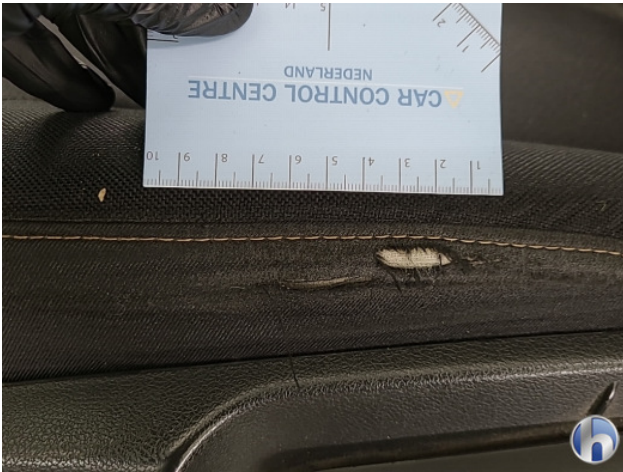
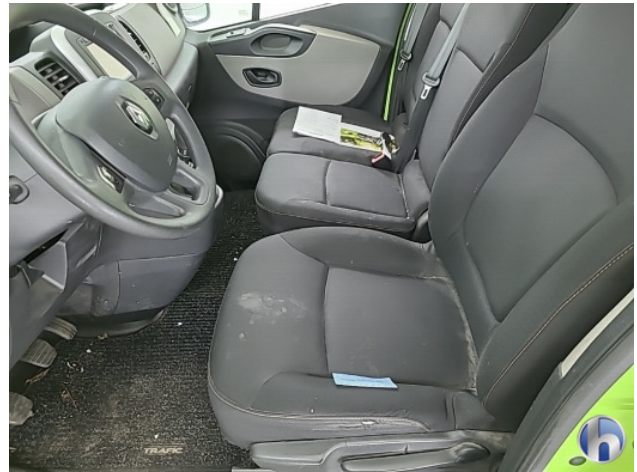
5. bestuurdersstoel
Breuk / barst / scheur - Vernieuwen

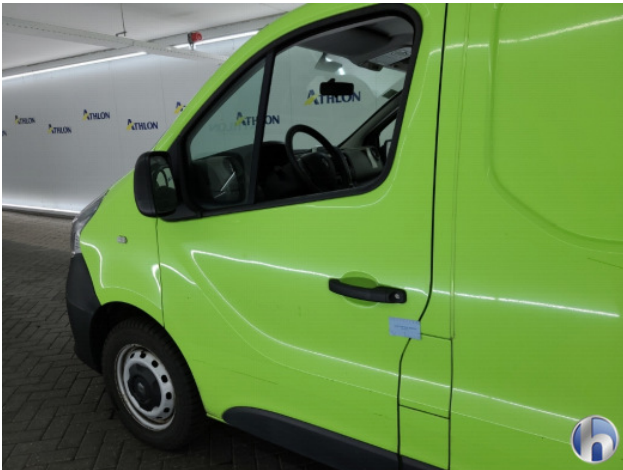
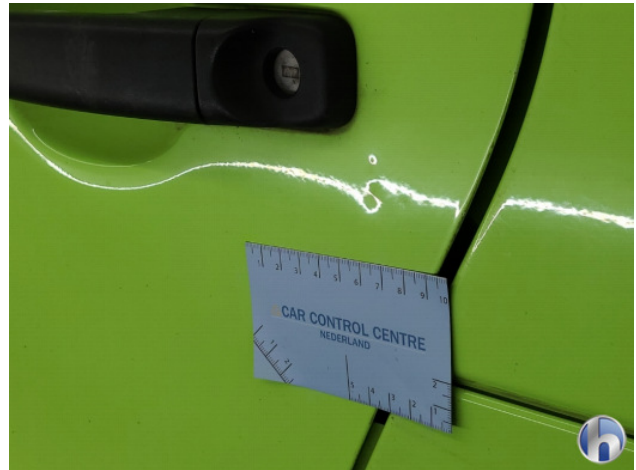
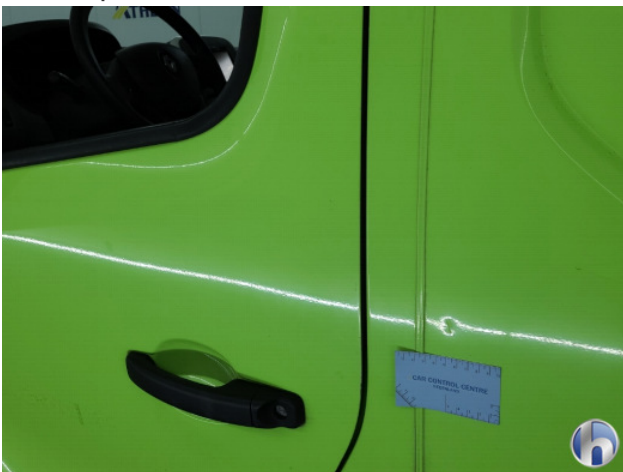
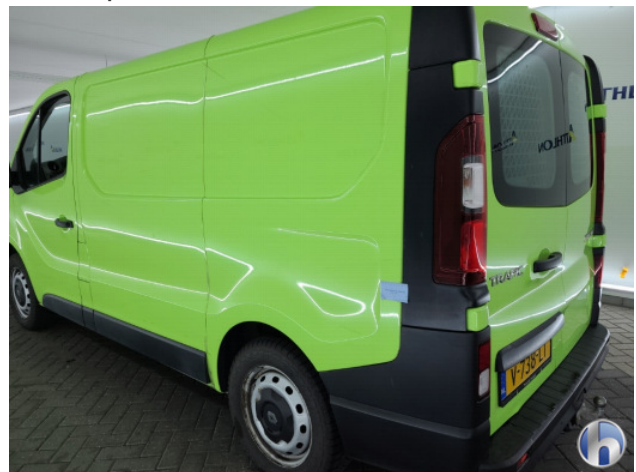
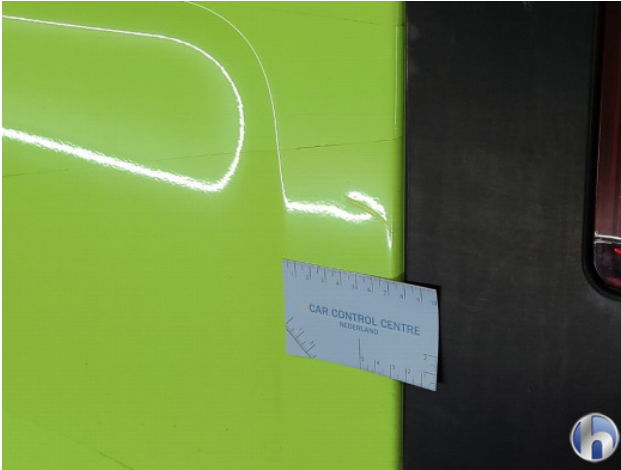
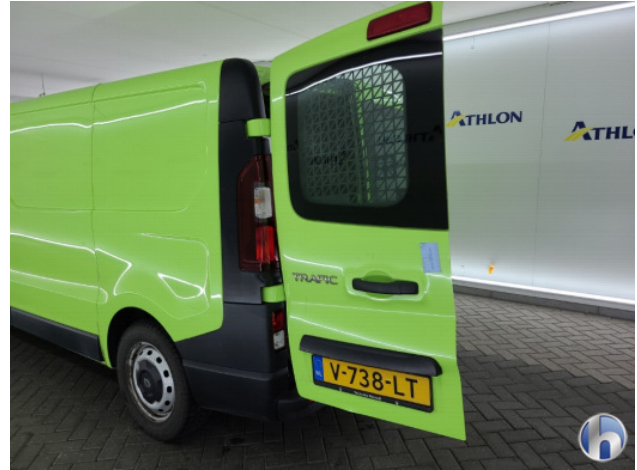
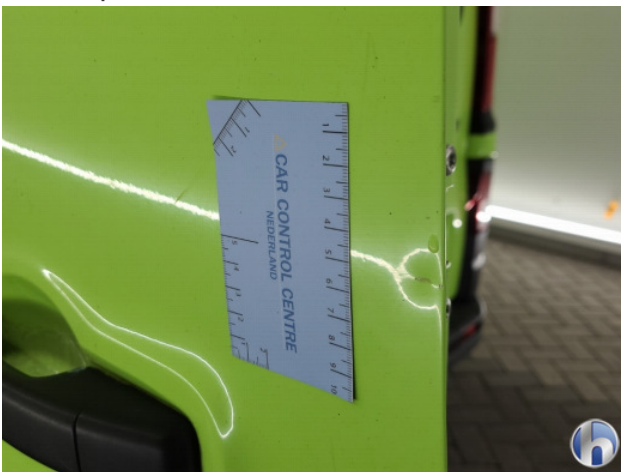
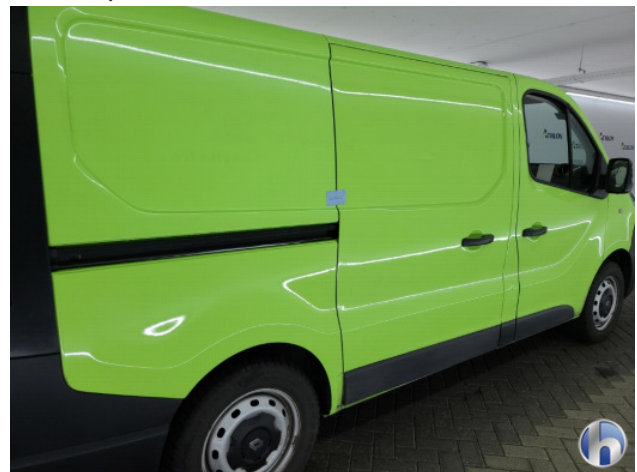
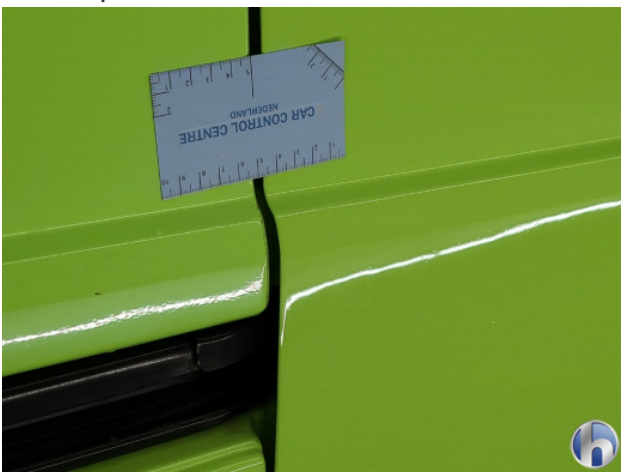
1. diverse
Gebruikssporen - Aanvaardbaar
