## Inname rapport

**Order Nummer:** 0000000757380-NL870  
**Inspectie locatie:** Veluwezoom 4 , 1327 AG ALMERE  
**Inspectie datum:** 23.04.2024  
**Kenteken:** K-153-BX

#### Polestar Polestar 2;Hatchback;Electric;Automatic;

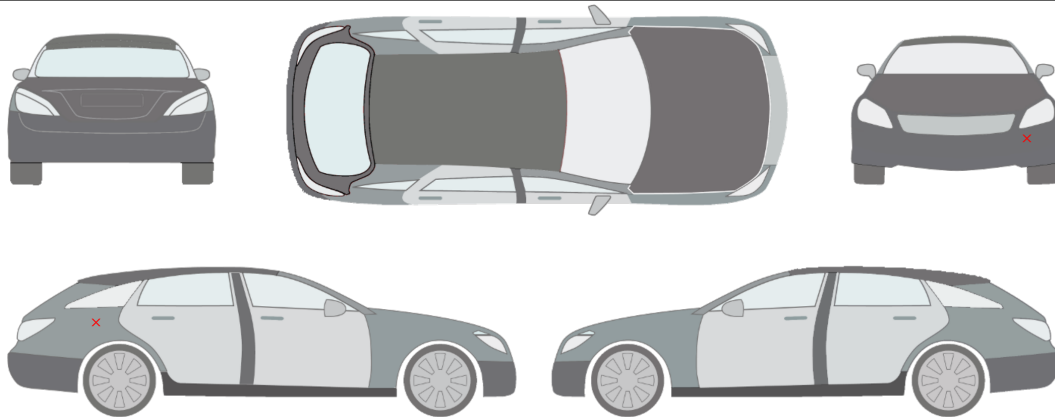
- 1.) Voorbumper | Schaafplek
- 2.) Zijwand - achter - rechts | Krassen
- 3.) Diverse | Gebruikssporen

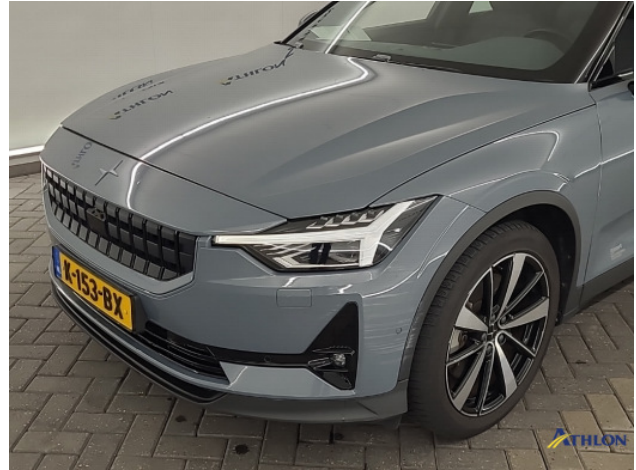
1. Voorbumper  
**Schaafplek**

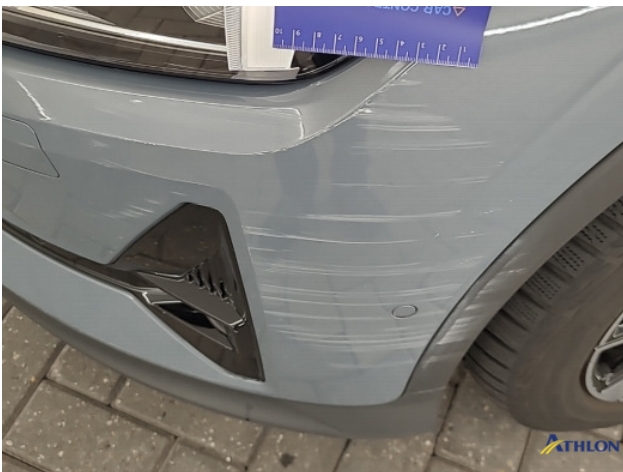
1. Voorbumper  
**Schaafplek**

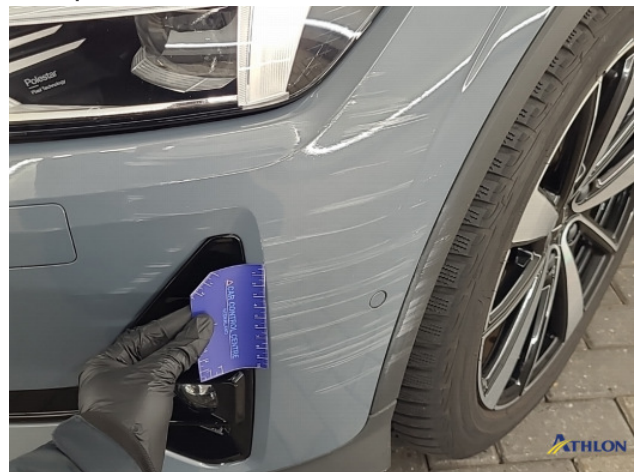
1. Voorbumper  
**Schaafplek**

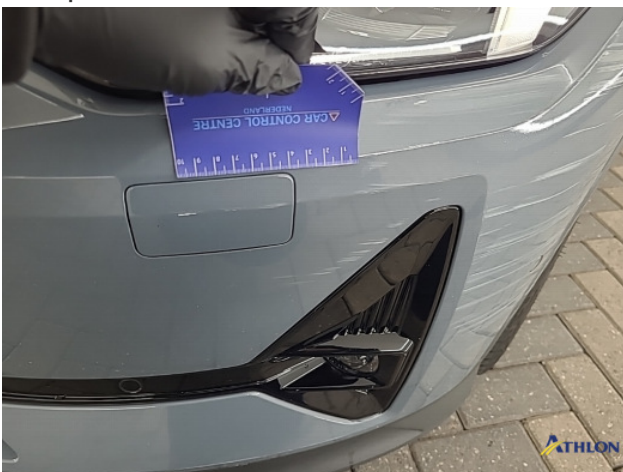
1. Voorbumper  
**Schaafplek**

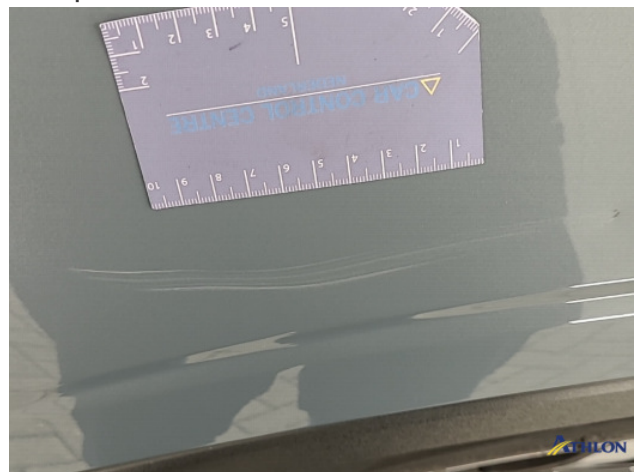
2. Zijwand - achter - rechts  
**Krassen**

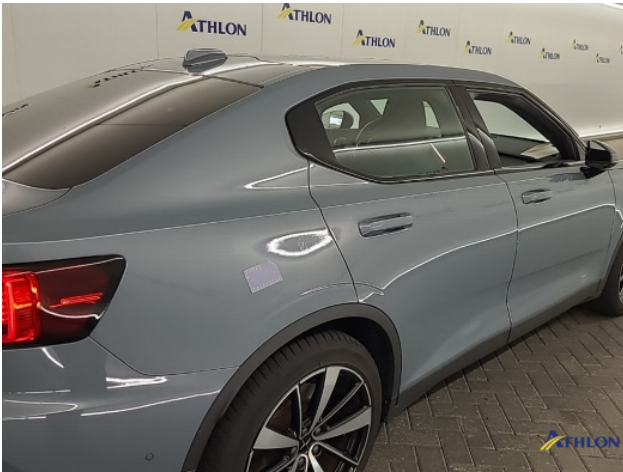
2. Zijwand - achter - rechts  
**Krassen**

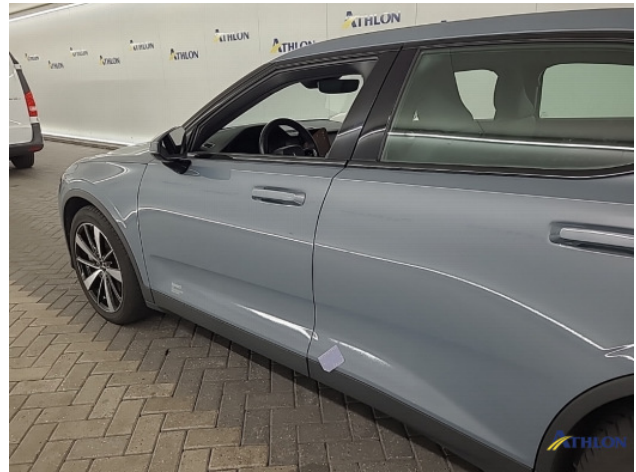
3. Diverse  
**Gebruikssporen**

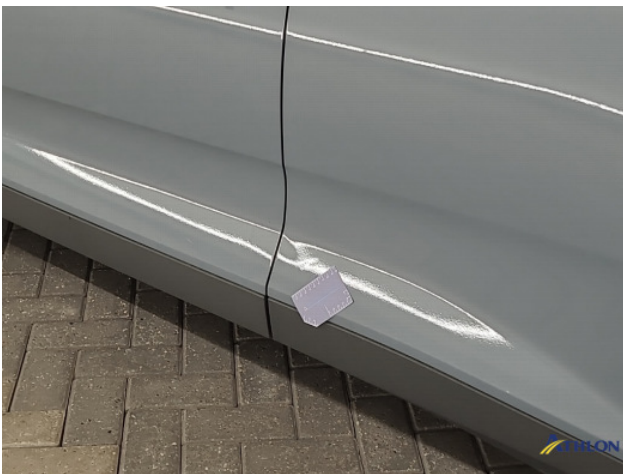
3. Diverse  
**Gebruikssporen**
