## Inname rapport

**Order Nummer:** 0000000757380-NL876  
**Inspectie locatie:** Veluwezoom 4 , 1327 AG ALMERE  
**Inspectie datum:** 23.04.2024  
**Kenteken:** K-153-BX

#### Polestar Polestar 2;Hatchback;Electric;Automatic;

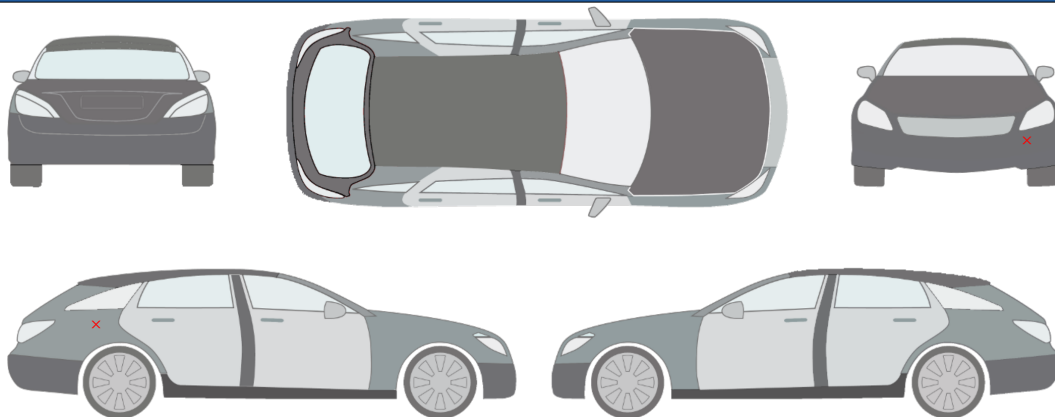
- 1.) Voorbumper | Schaafplek
- 2.) Zijwand - achter - rechts | Krassen
- 3.) Diverse | Gebruikssporen

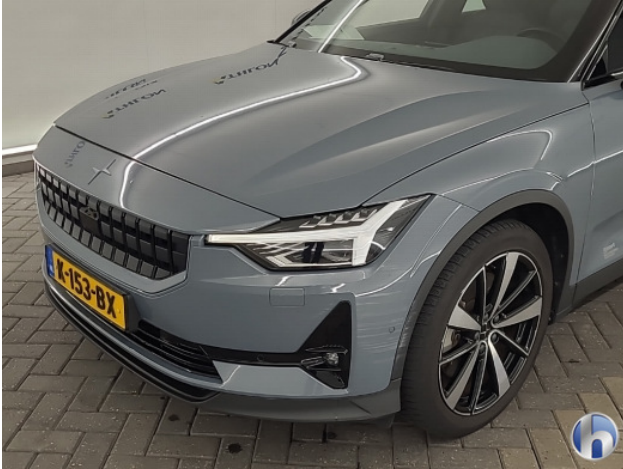
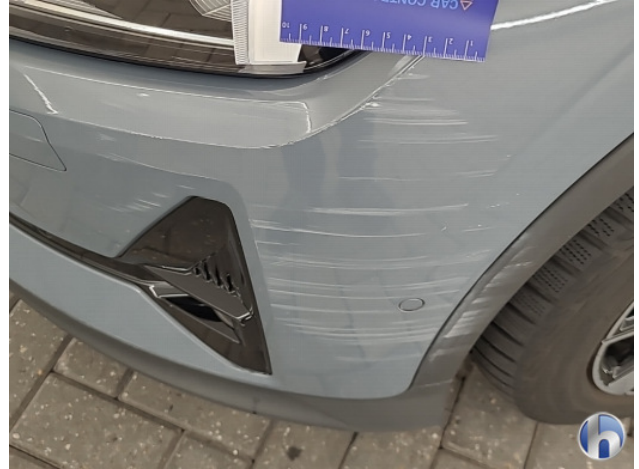
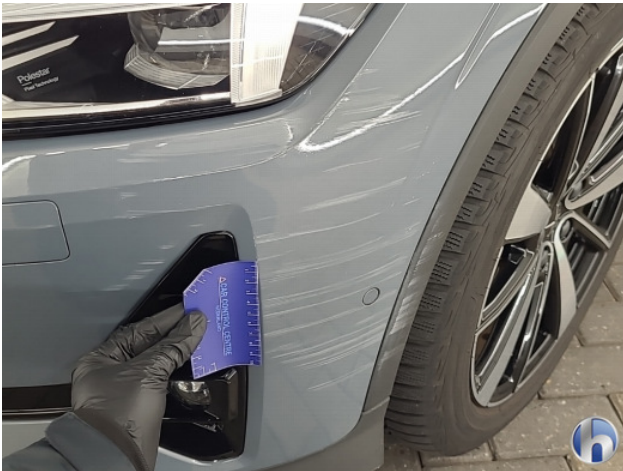
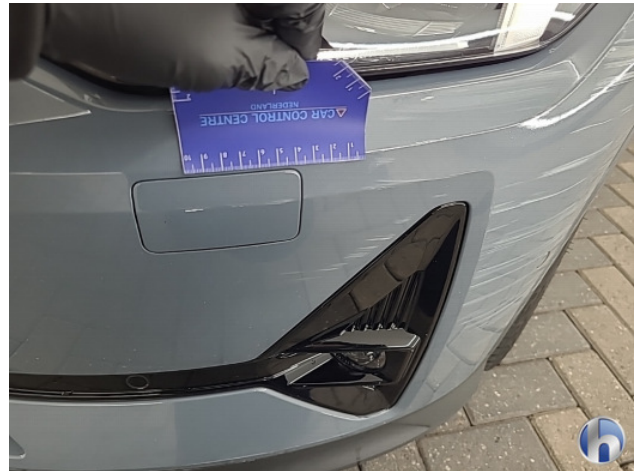
1. Voorbumper  
Schaafplek - Spot Repair/Deelreparatie

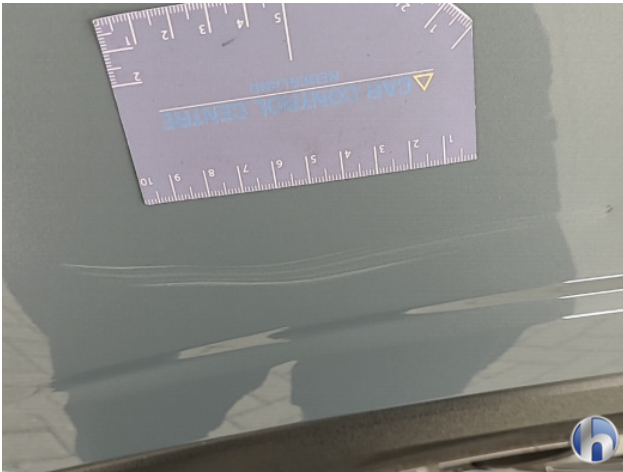
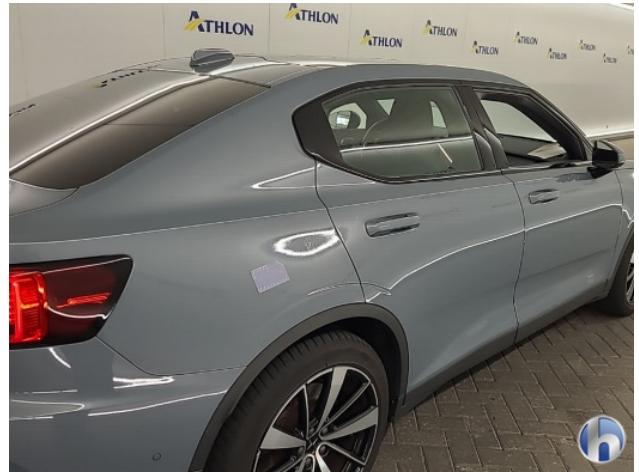
2. Zijwand - achter - rechts  
**Krassen - Spuiten**

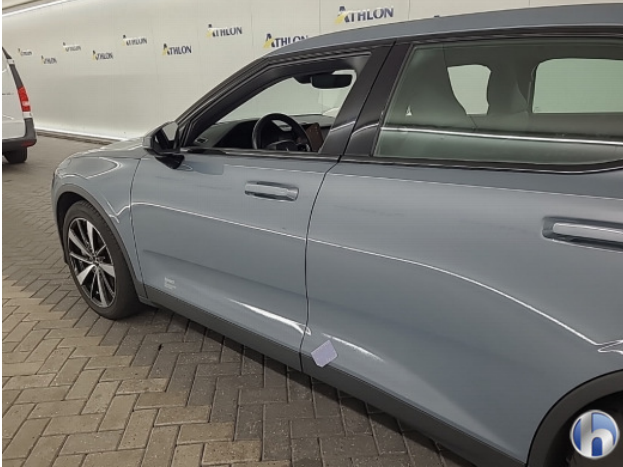
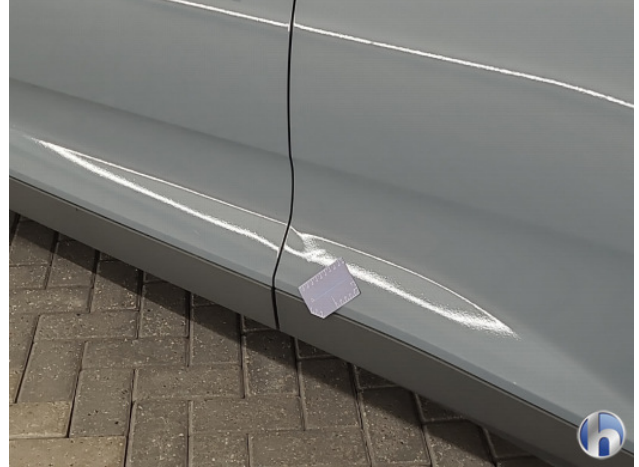
1. Diverse  
**Gebruikssporen - Aanvaardbaar**
