## Inname rapport

**Order Nummer:** 0000000753054-NL876  
**Inspectie locatie:** Veluwezoom 4 , 1327 AG ALMERE  
**Inspectie datum:** 20.03.2024  
**Kenteken:** SJ-603-H

#### Opel Karl;Hatchback;Petrol;Manual;Blue

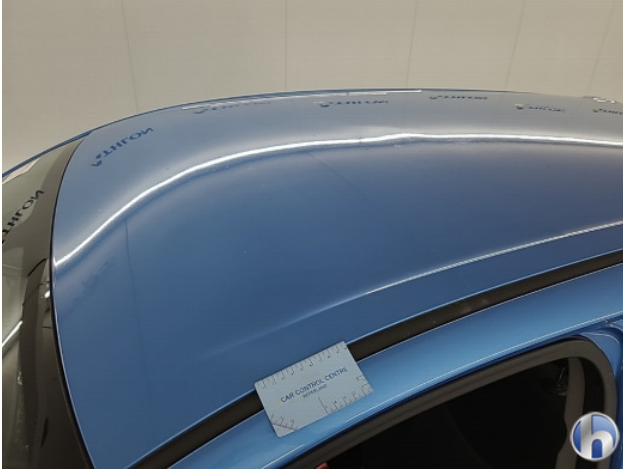
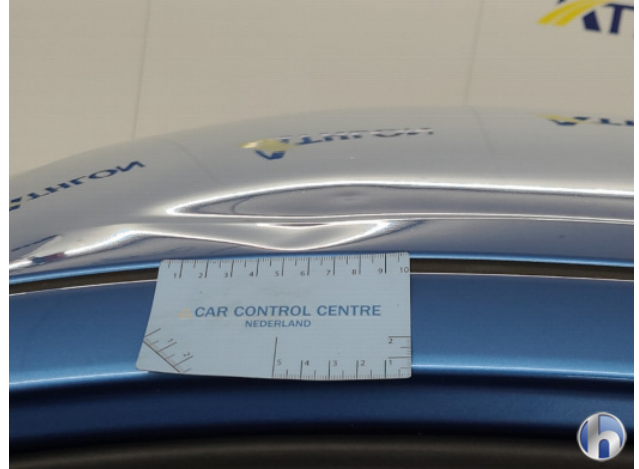
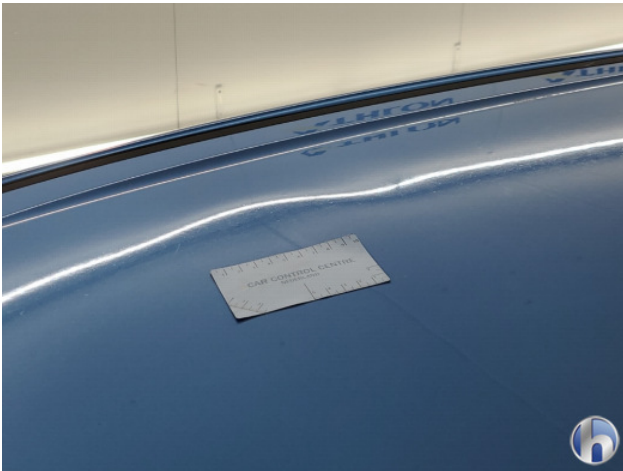
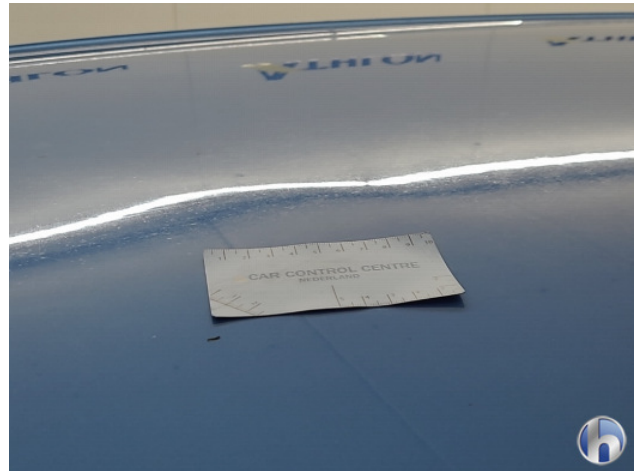
1. Dak  
Deuk/deuken - Herstellen

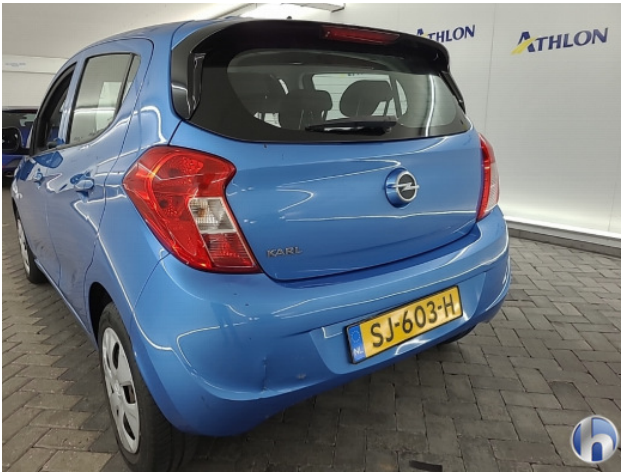
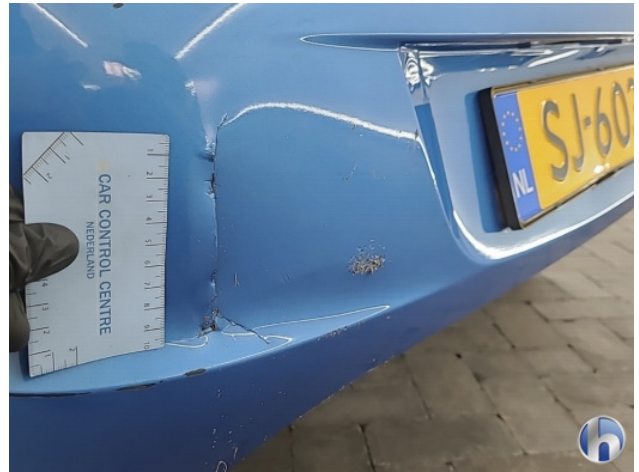
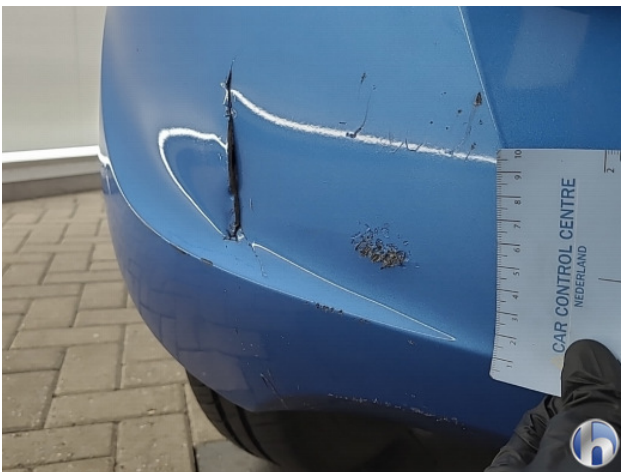
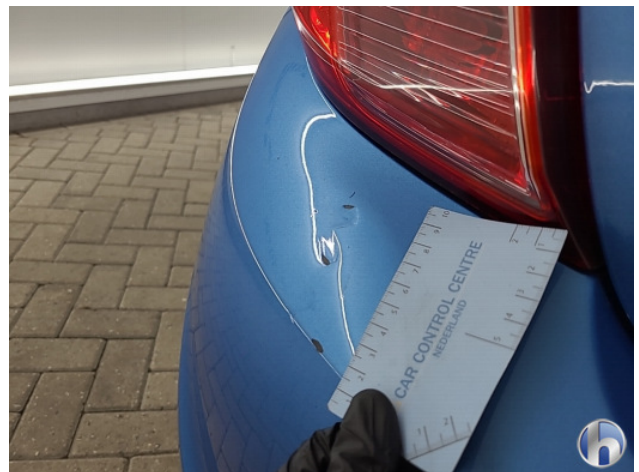
2. Achterbumper  
Breuk / barst / scheur - Vernieuwen

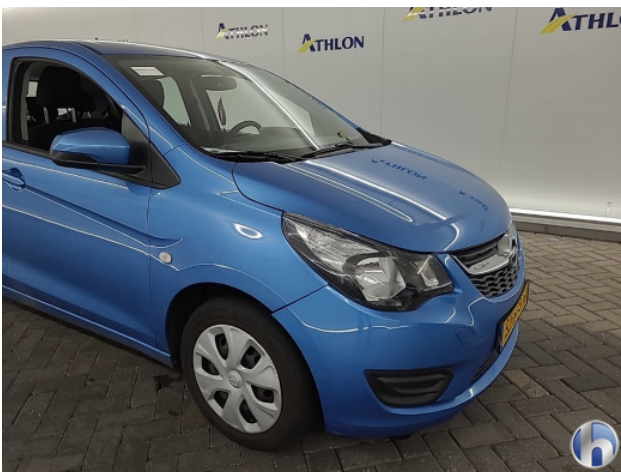
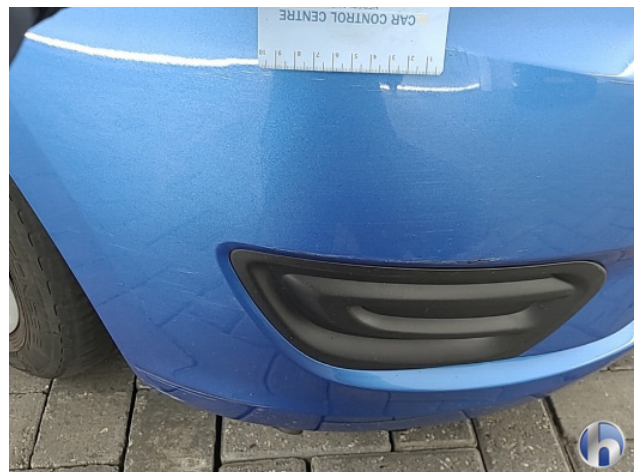
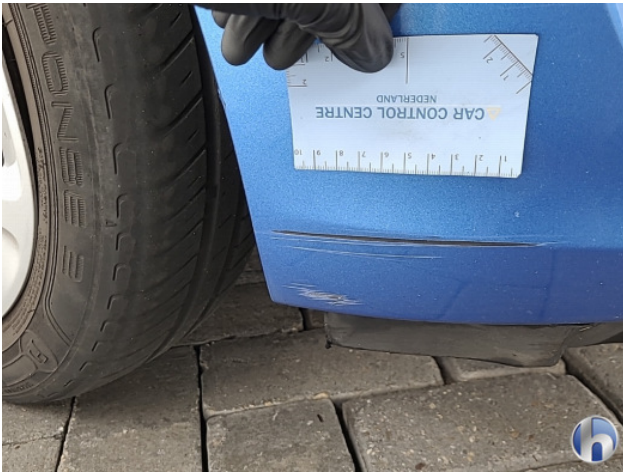
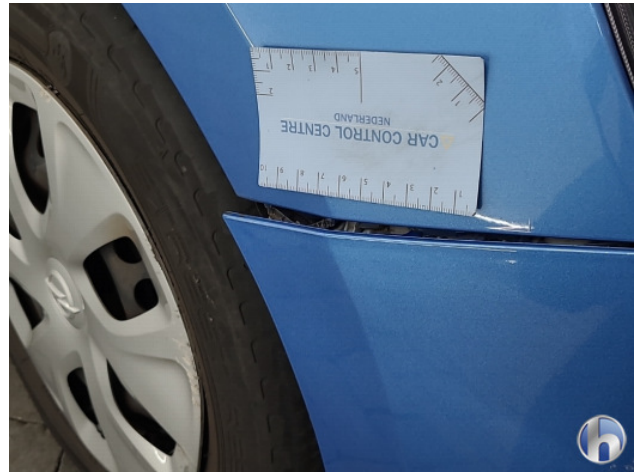
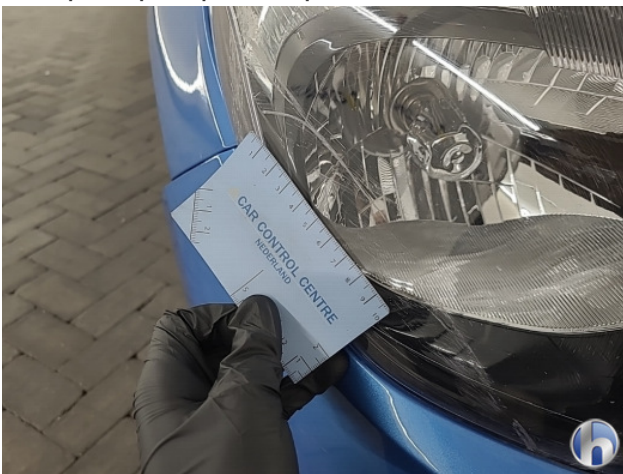
3. Voorbumper  
Schaafplek - Spot Repair/Deelreparatie

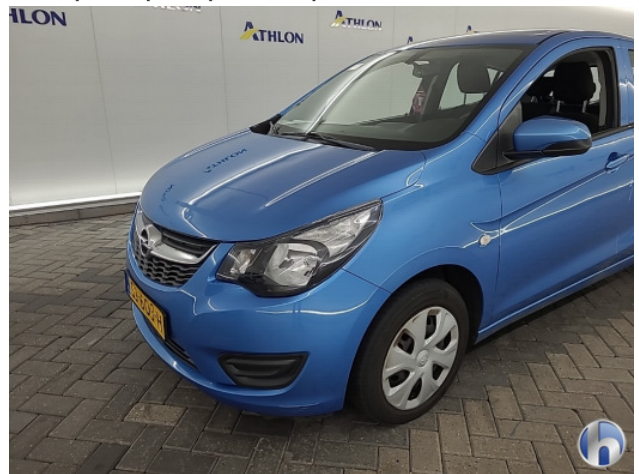
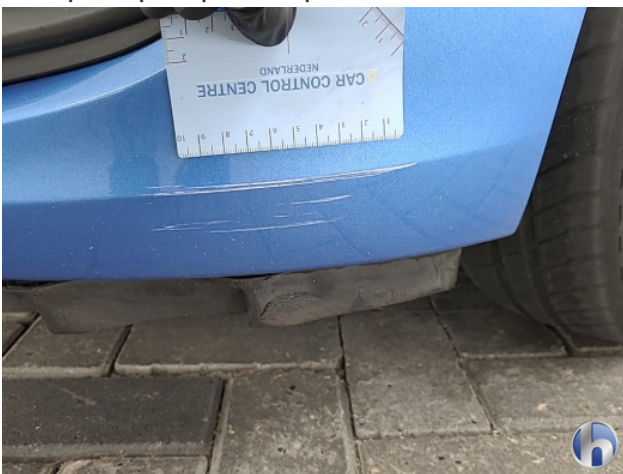
4. Voorbumper  
Schaafplek - Spot Repair/Deelreparatie

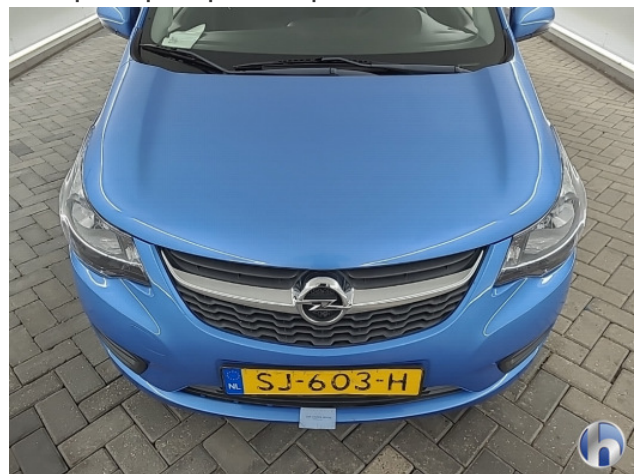
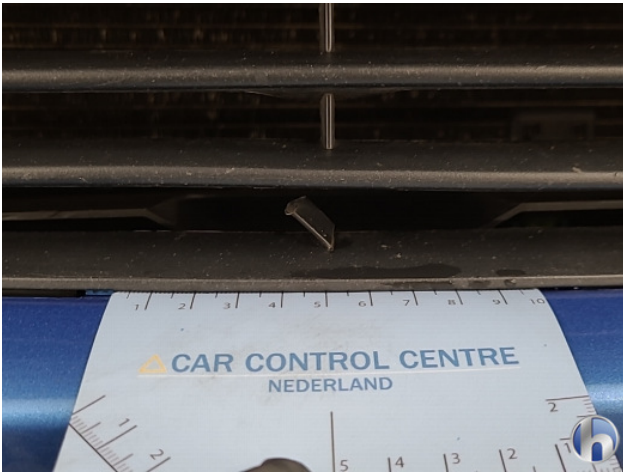
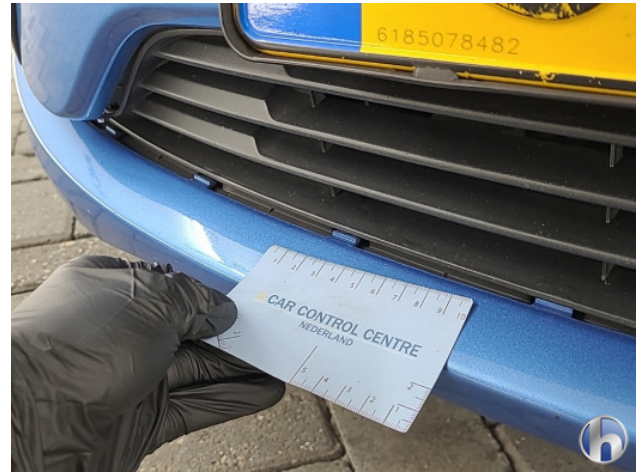
5. Grille bumper onder  
Breuk / barst / scheur - Vernieuwen

5. Grille bumper onder  
**Breuk / barst / scheur - Vernieuwen**

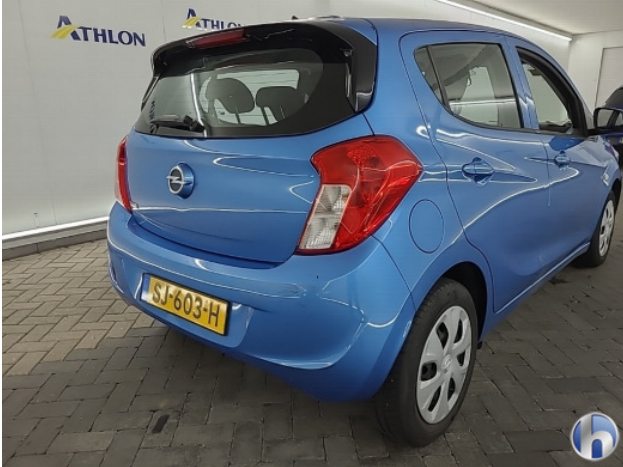
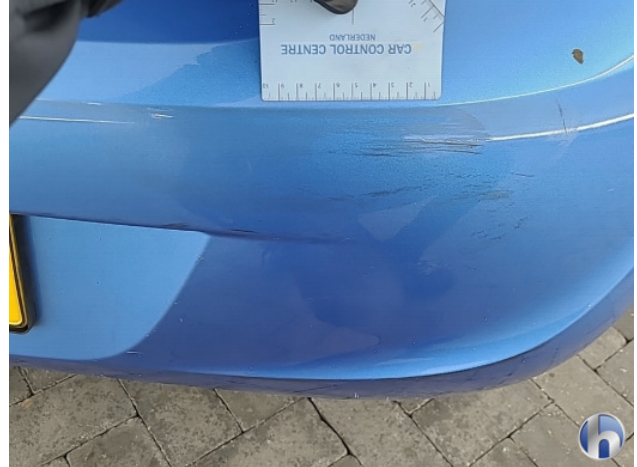
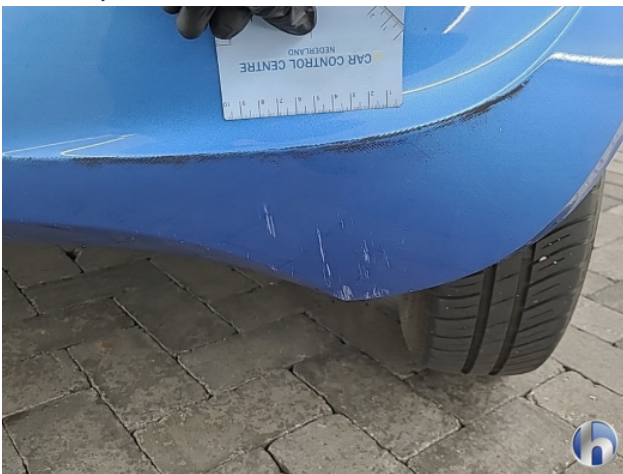
1. Achterbumper  
Gebruikssporen - Aanvaardbaar

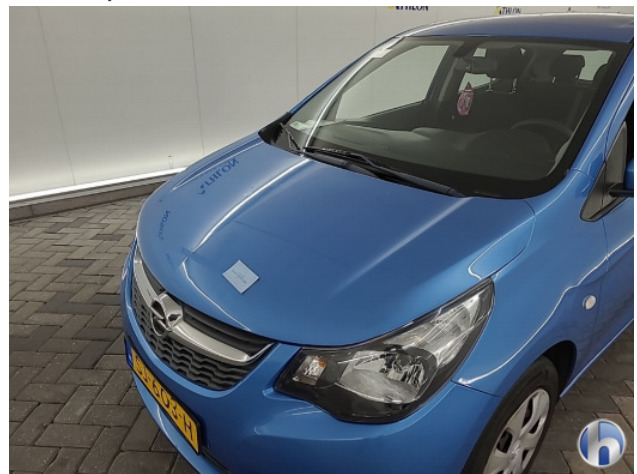
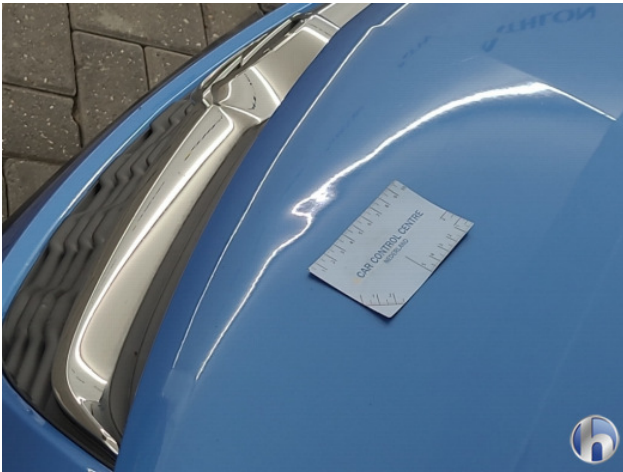
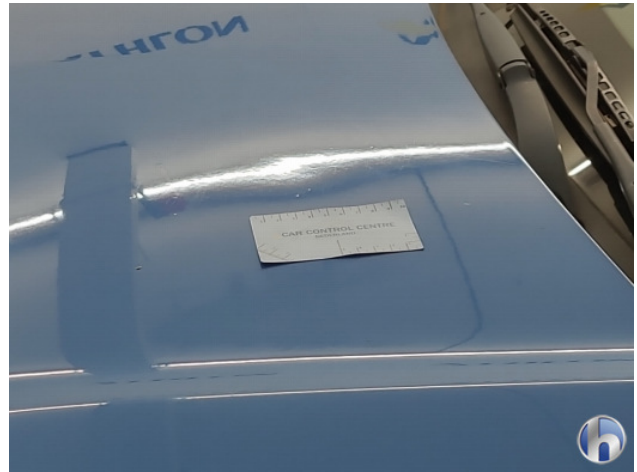
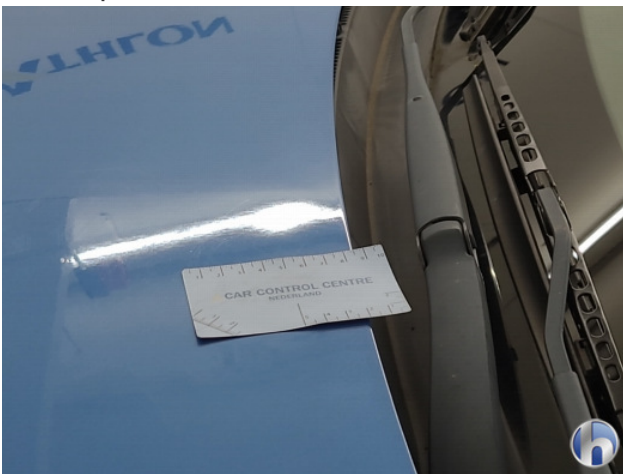
2. Motorkap  
Gebruikssporen - Aanvaardbaar

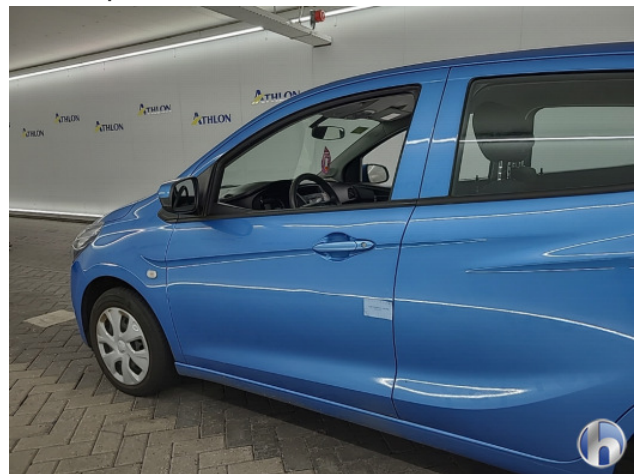
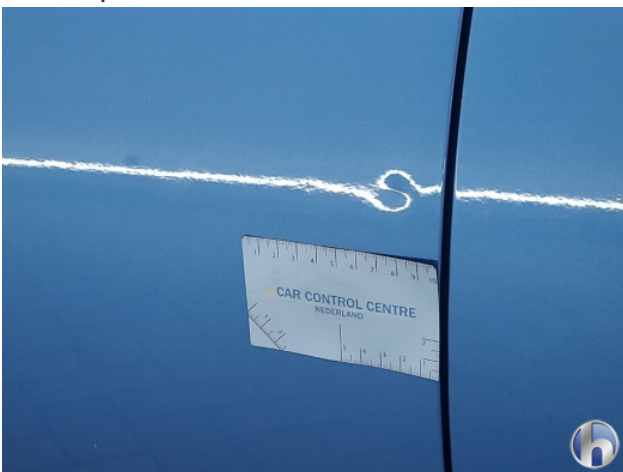
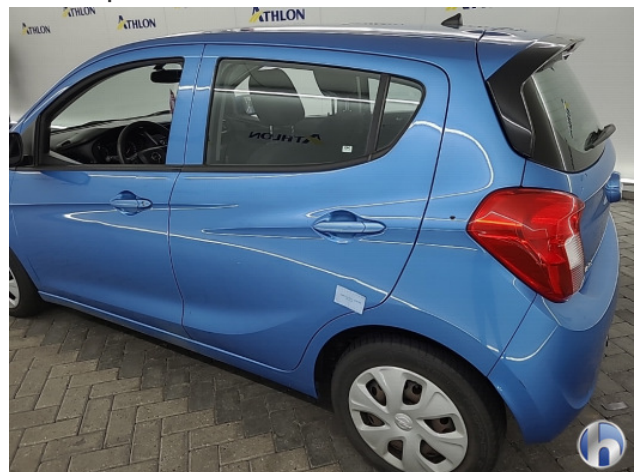
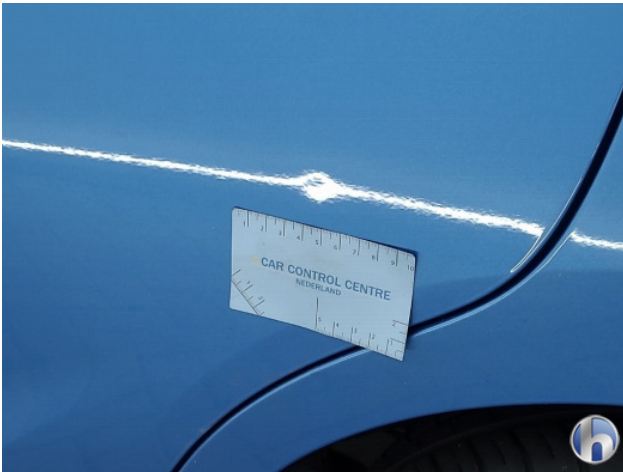
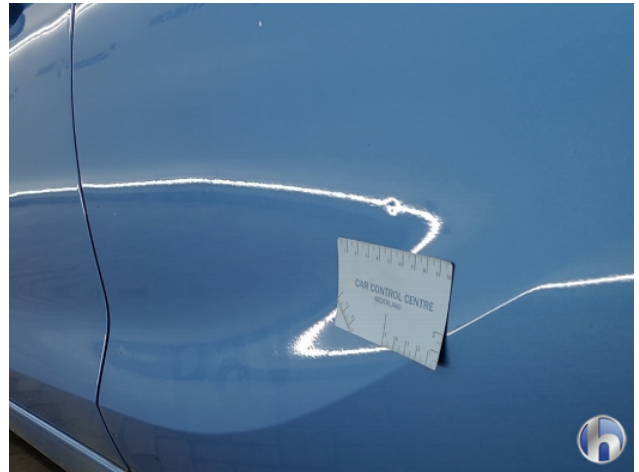
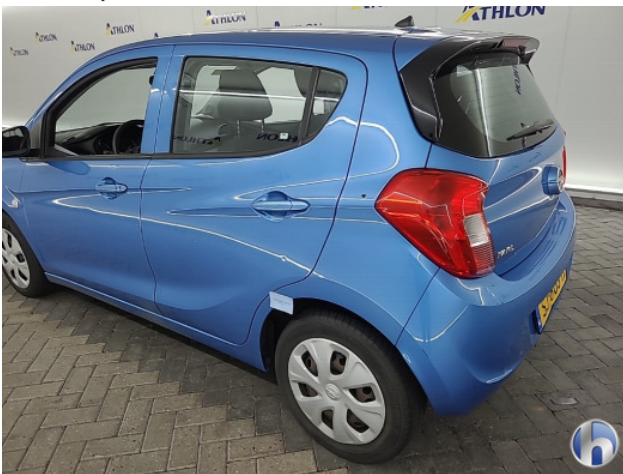
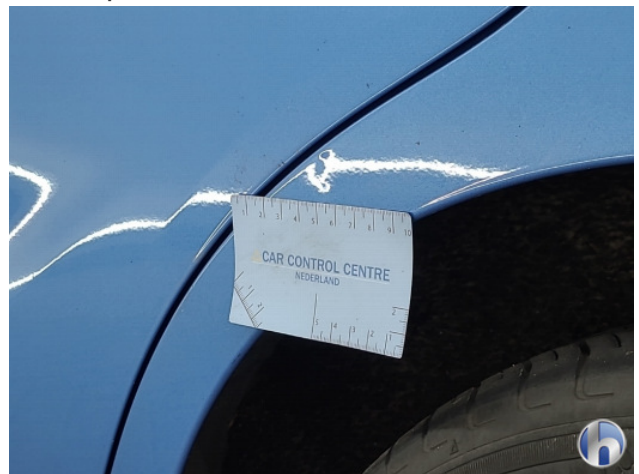
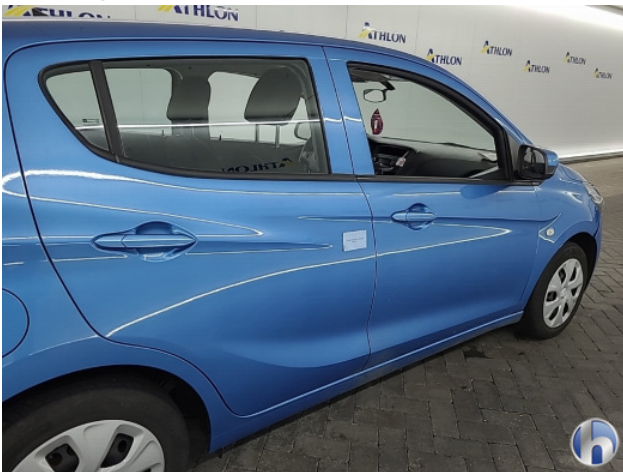
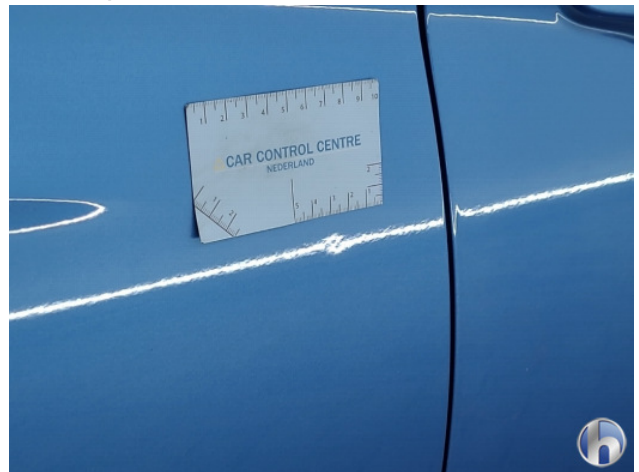
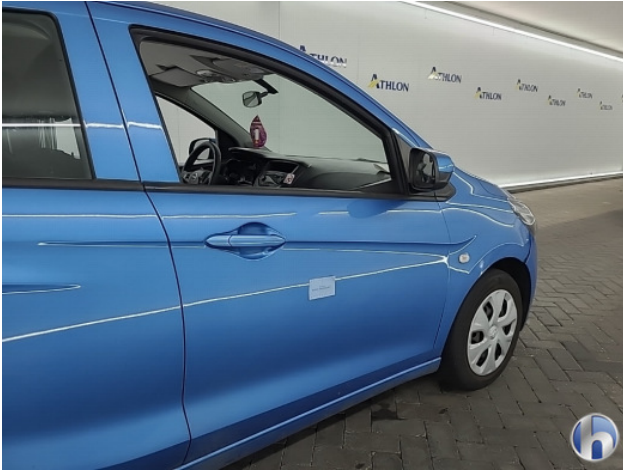
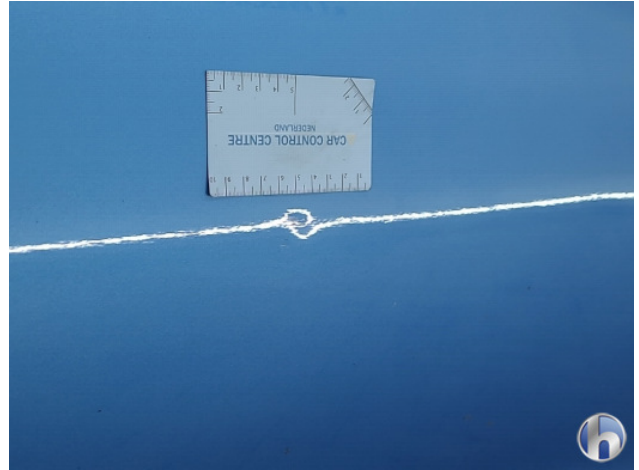
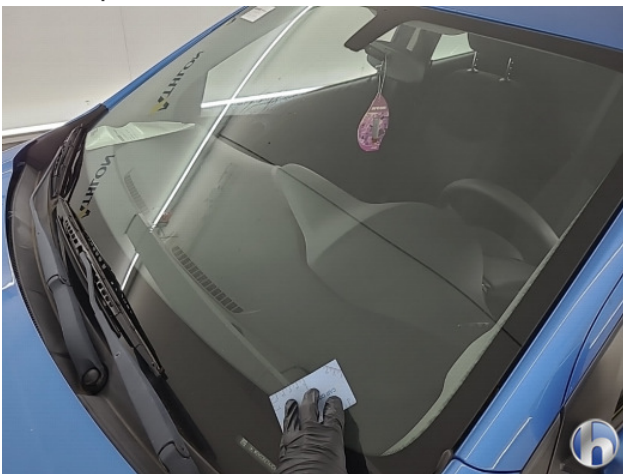
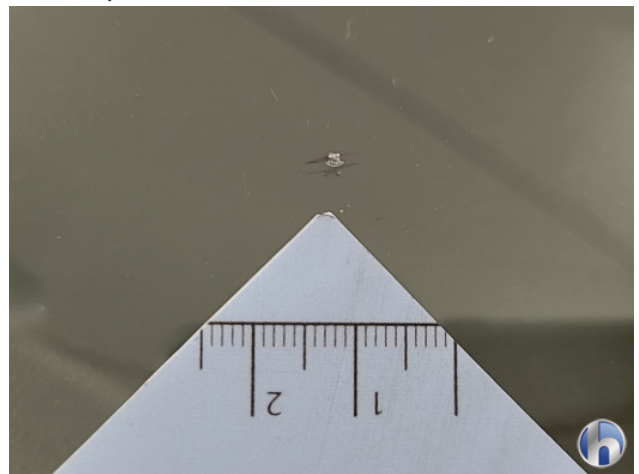
3. diverse  
Gebruikssporen - Aanvaardbaar

3. diverse  
**Gebruikssporen - Aanvaardbaar**
