## Inname rapport

Order Nummer: 0000000762262-NL876  
 Inspectie locatie: Veluwezoom 4 , 1327 AG ALMERE  
 Inspectie datum: 13.05.2024  
 Kenteken: XR-282-Z

#### Peugeot 3008;Terreinwagen;Petrol;Automatic;Black

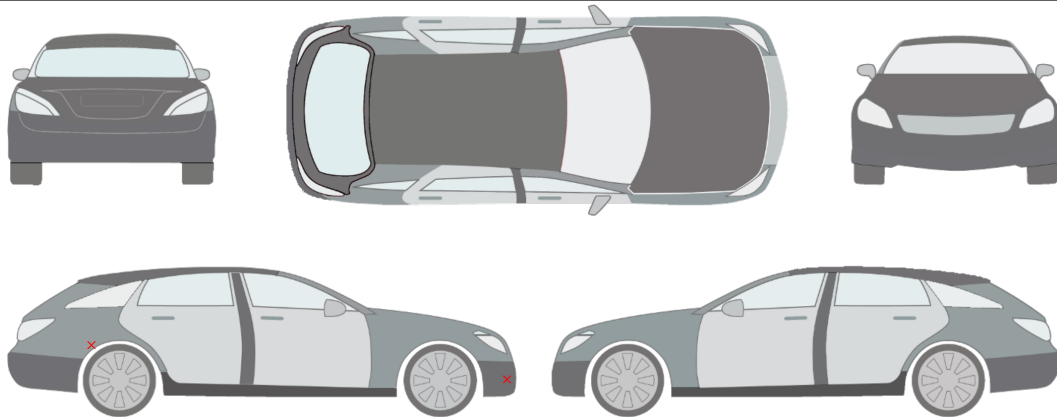
- 1.) Zijwand - achter - rechts | Deuk/deuken
- 2.) Voorbumper | Schaafplek
- 3.) diverse interieurdelen | Brandgat
- 4.) diverse | Gebruikssporen

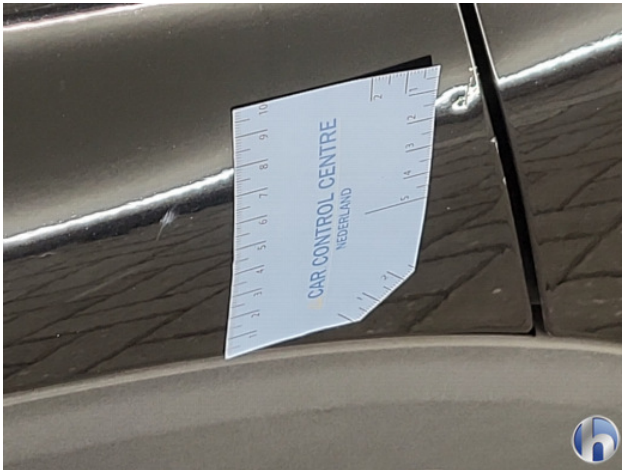
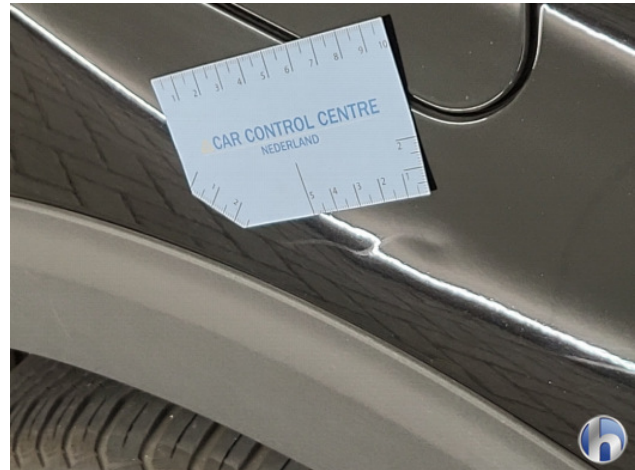
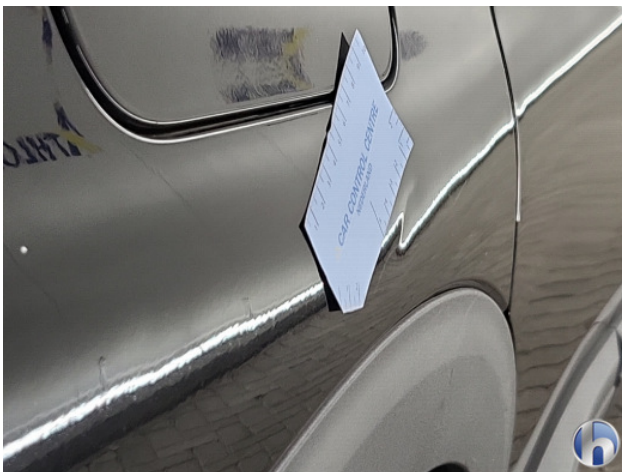
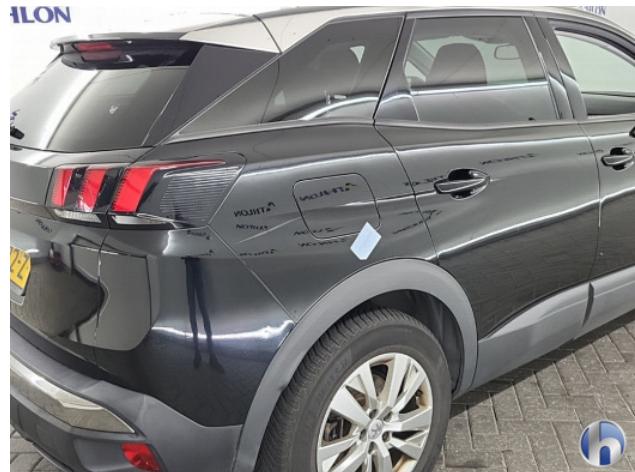
1. Zijwand - achter - rechts  
Deuk/deuken - Herstellen

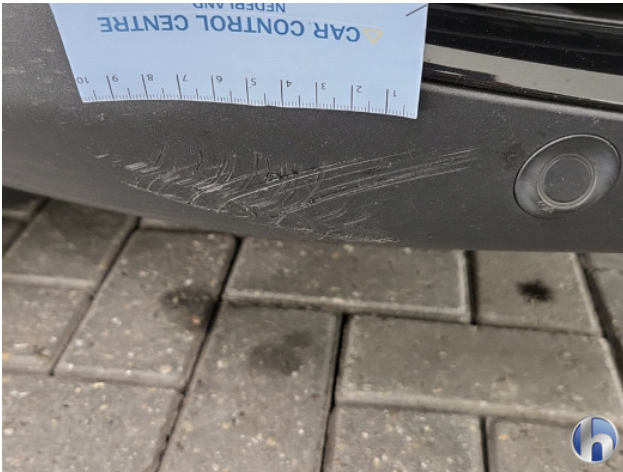
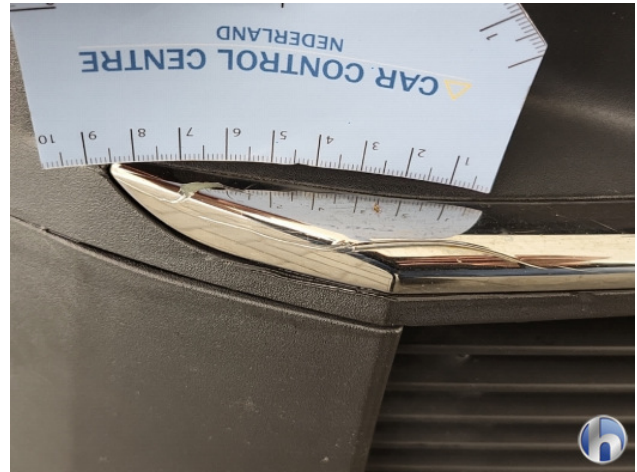
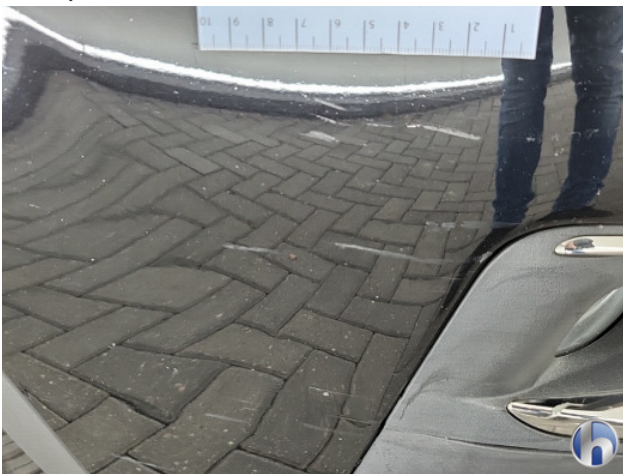
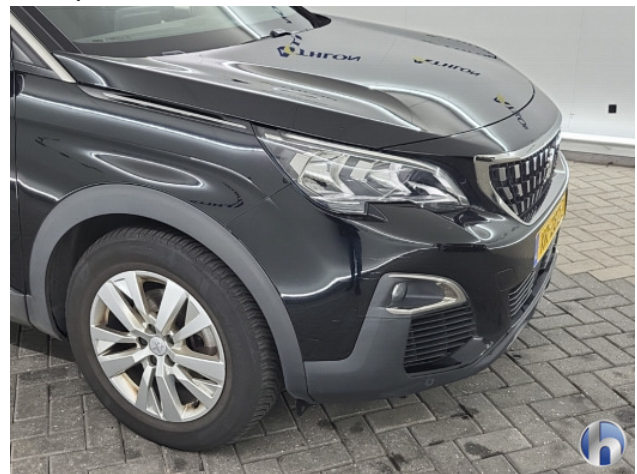
2. Voorbumper  
**Schaafplek - Vernieuwen**

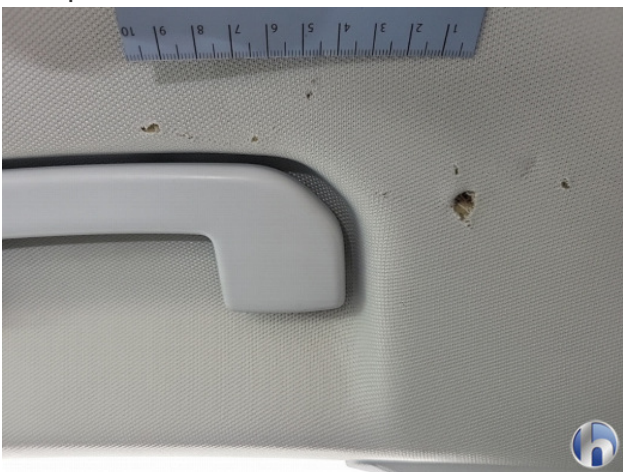
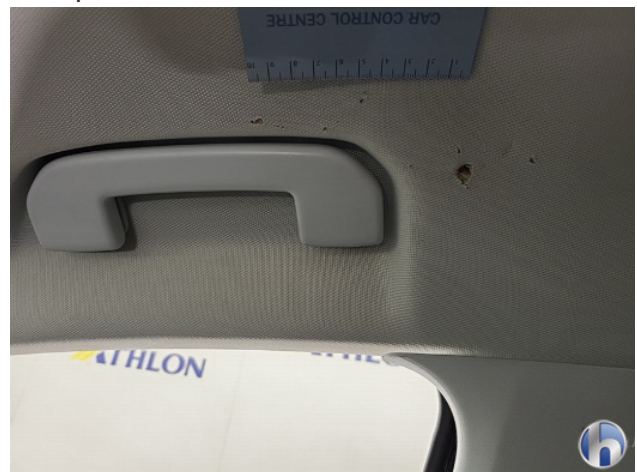
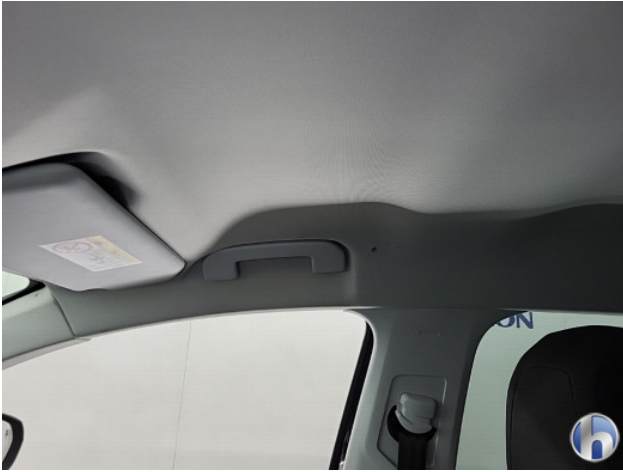
3. diverse interieurdelen  
**Brandgat - Vernieuwen**

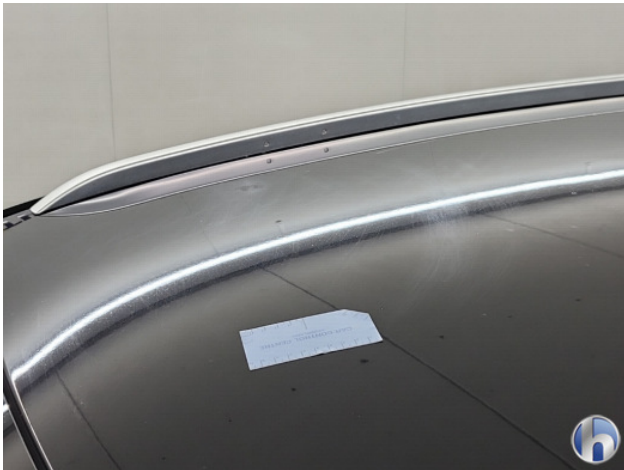
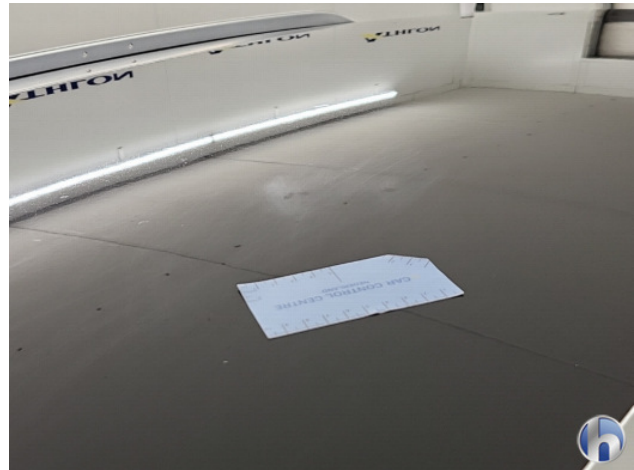
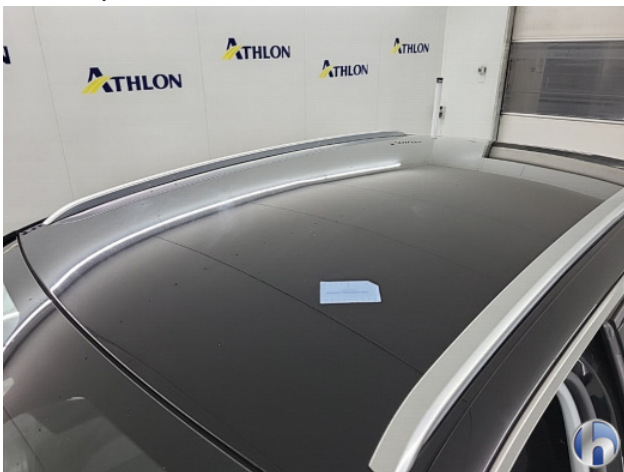
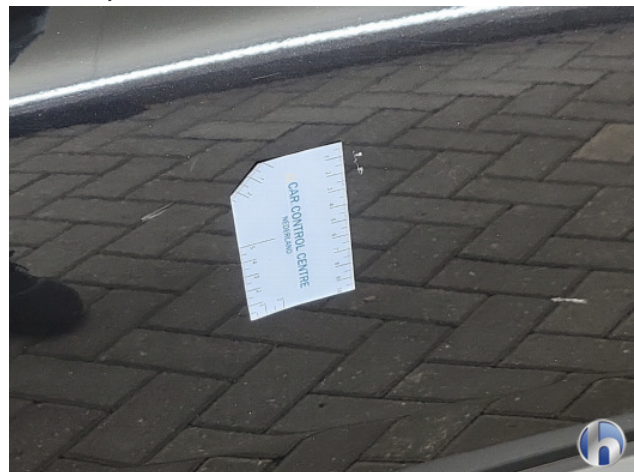
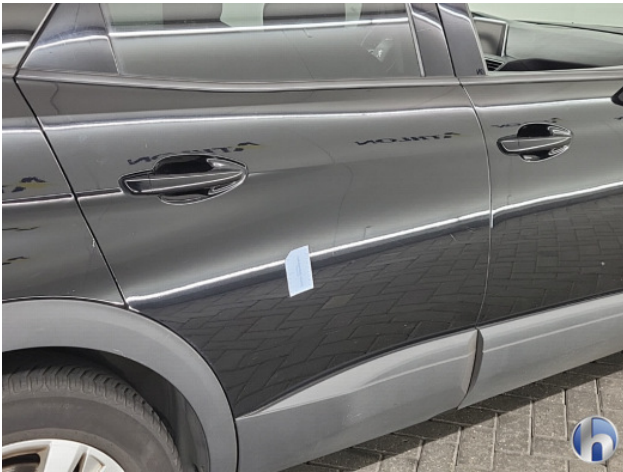
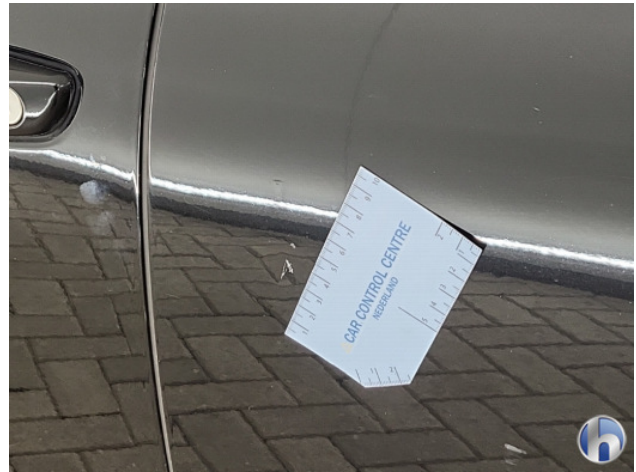
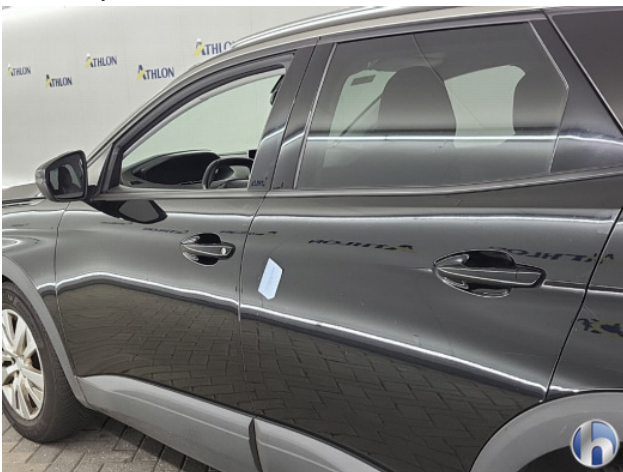
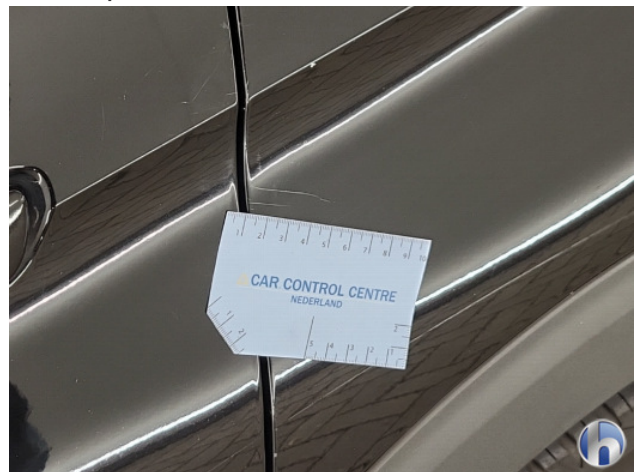
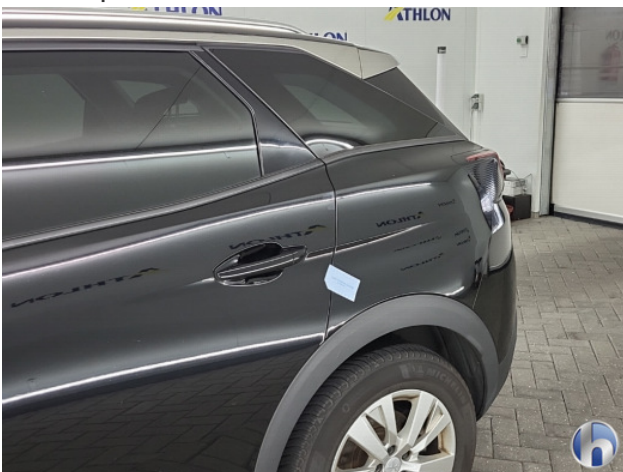
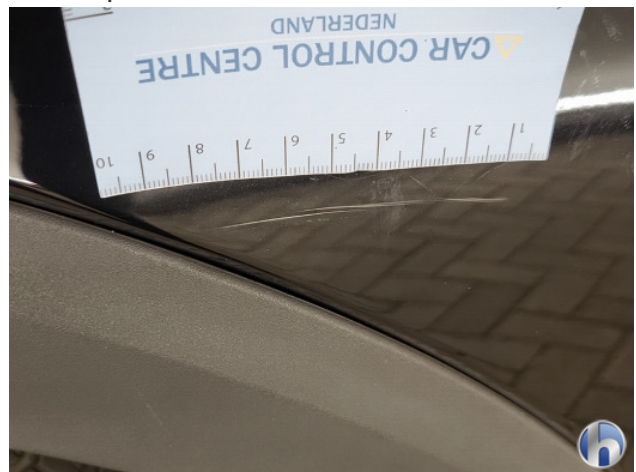
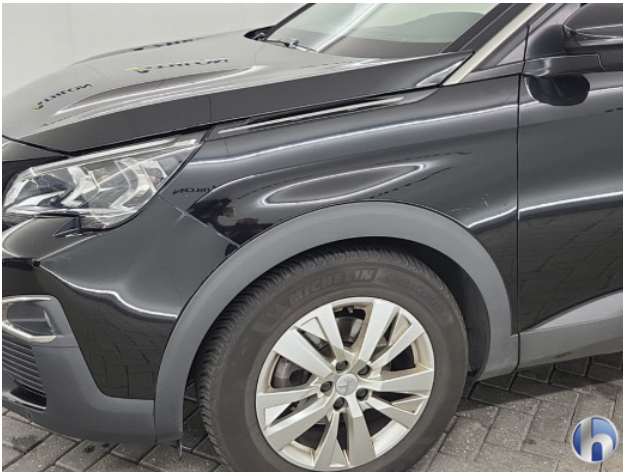
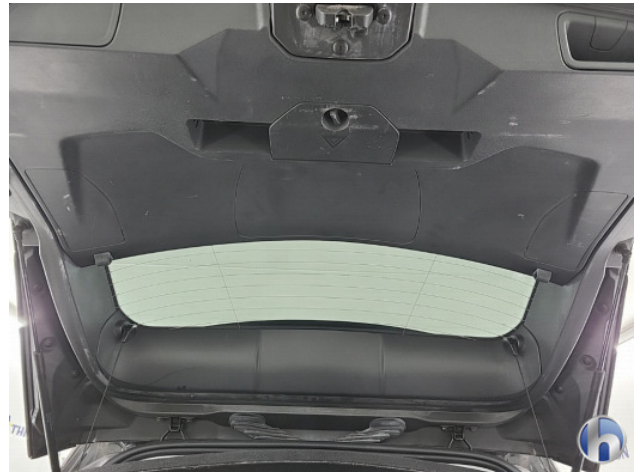
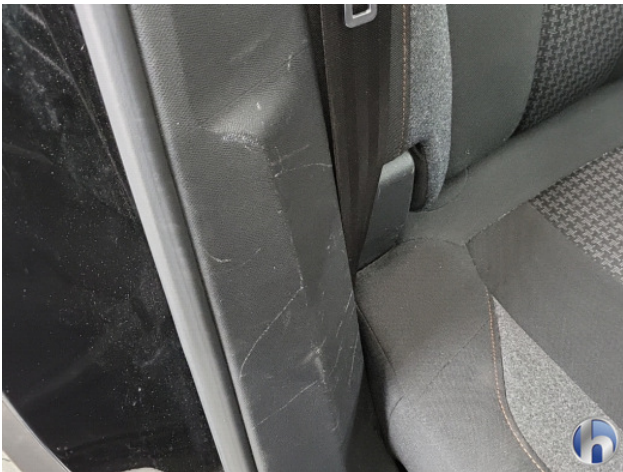
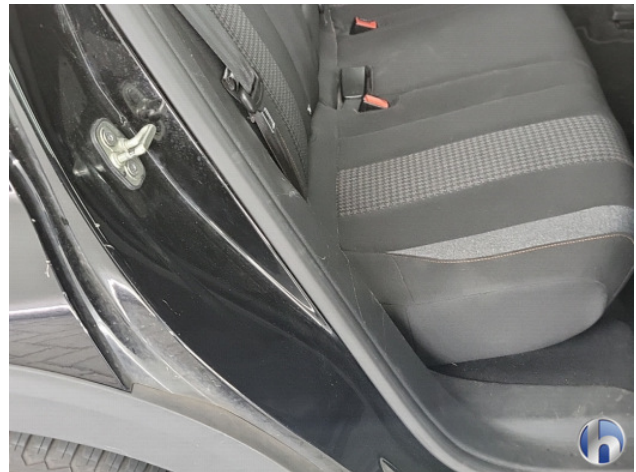
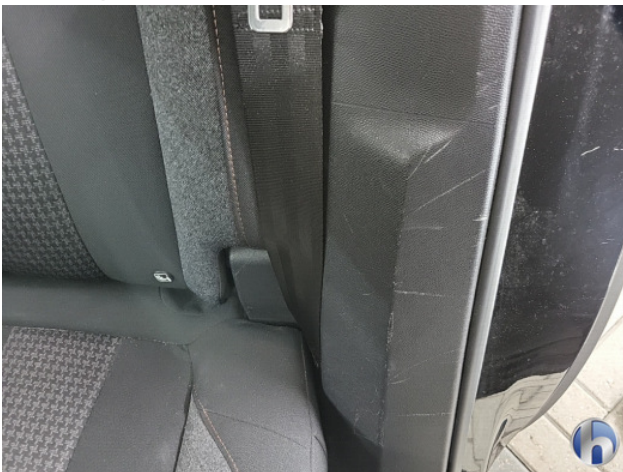
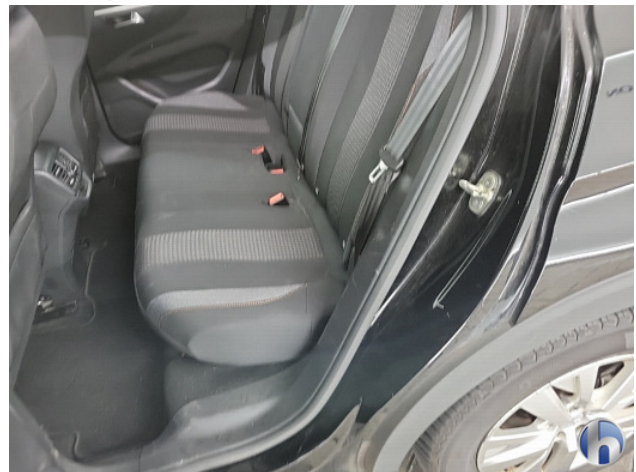
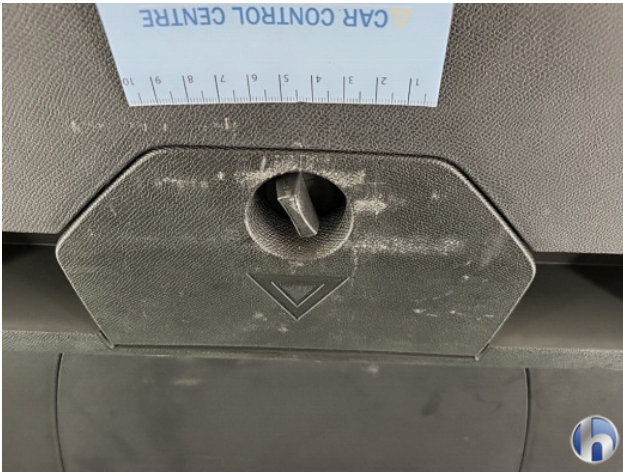
1. diverse  
Gebruikssporen - Aanvaardbaar

1. diverse  
**Gebruikssporen - Aanvaardbaar**
