## Naam rapport

**Report Number:** 0000000687008-NL870  
**Inspectie locatie :** Veluwezoom 4 , 1327 AG ALMERE  
**Bezoek datum:** 03.03.2023  
**Vlag:** XT-269-S

#### Tesla Model X;Terreinwagen;Electric;Automatic;Black

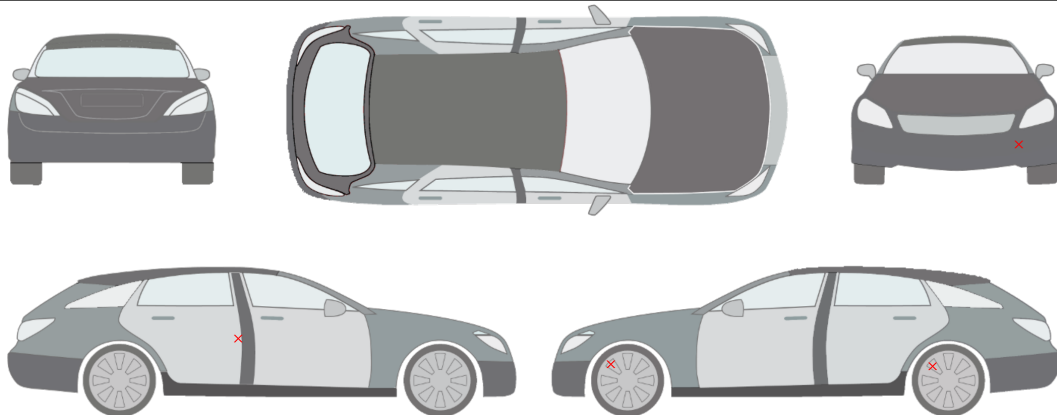
### Schadebeoordelings-

- 1.) Portier achter - rechts | Deuk/deuken
- 2.) Voorbumper | Deuk/deuken
- 3.) Velg voor - links | Beschadigd
- 4.) diverse | Gebruikssporen

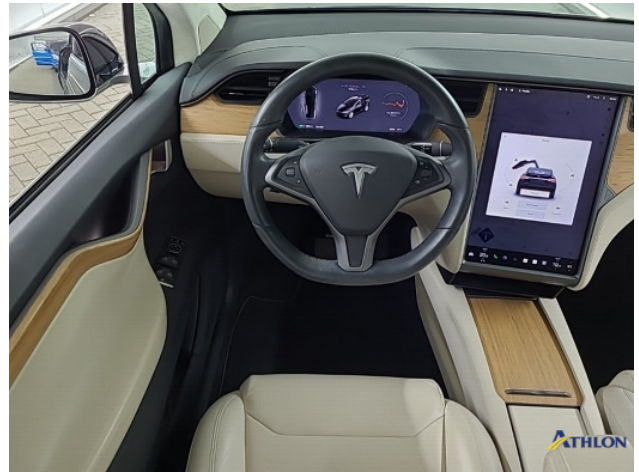
Dashboardoverzicht

| Overzicht van technisch onderzoek | | | | | |
|---|---|---|---|---|---|
| <b>Dashboardoverzicht:</b> | in orde | ✓ | | | |

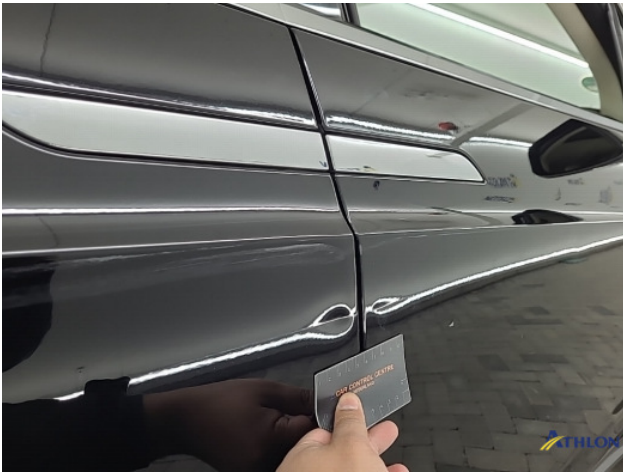
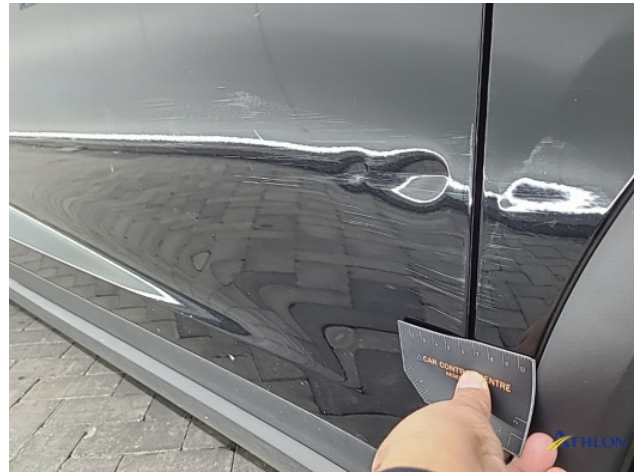
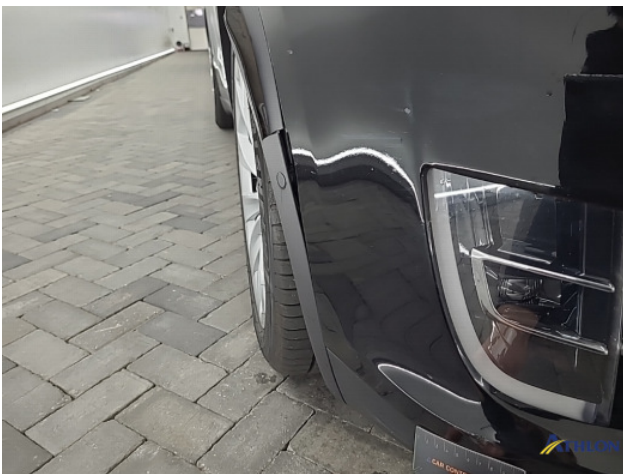
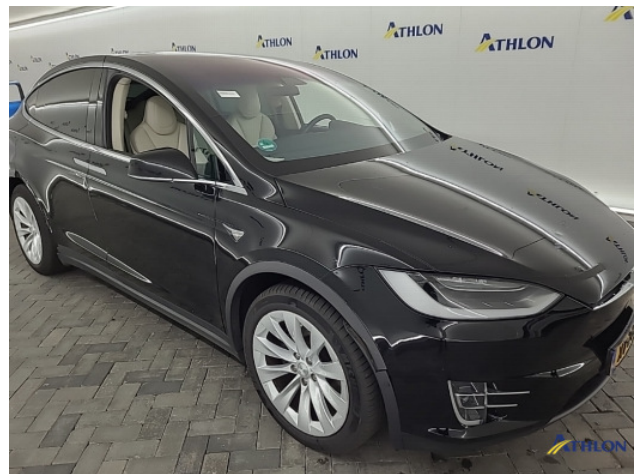
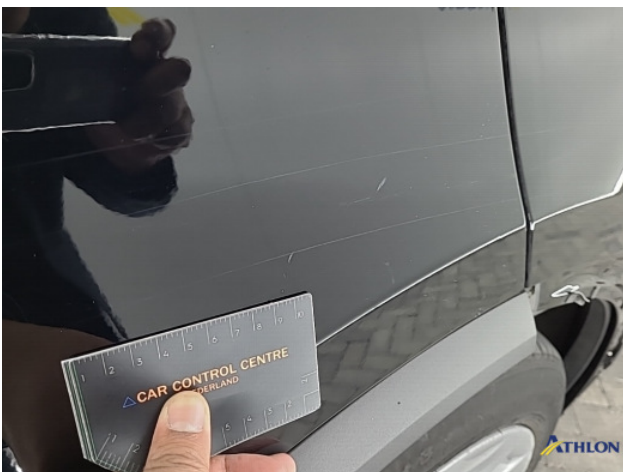
1. Portier achter - rechts  
**Deuk/deuken**

| | ★★★★★ | ★★★★☆ | ★★★☆☆ | ★★☆☆☆ | ★☆☆☆☆ | ☆☆☆☆☆ | |
|---|---|---|---|---|---|---|---|
| Carrosserie | | | | | ✓ | | Staat die gerepareerd moet worden |
| Lakwerk | | | | | ✓ | | Staat die gerepareerd moet worden |

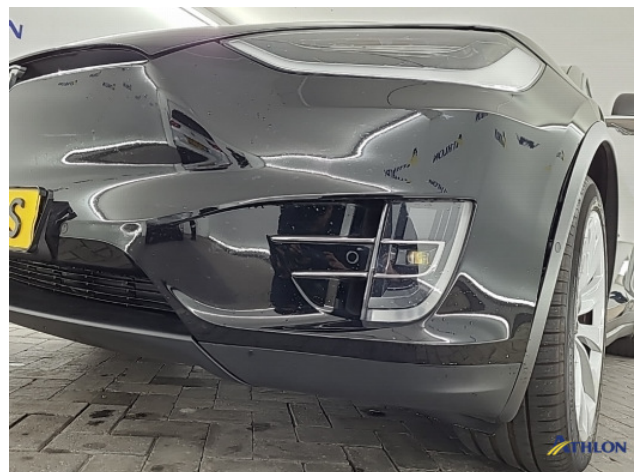
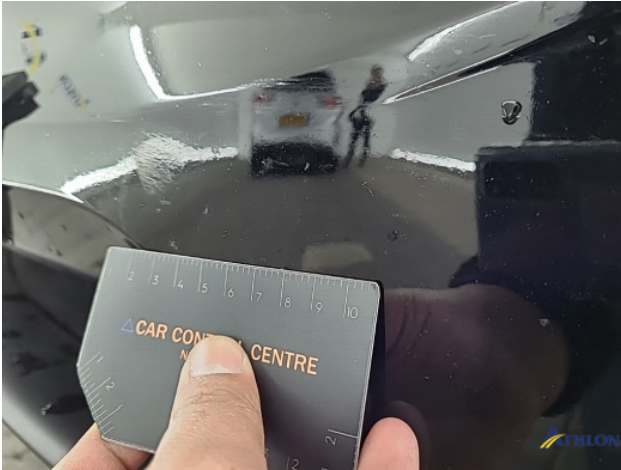
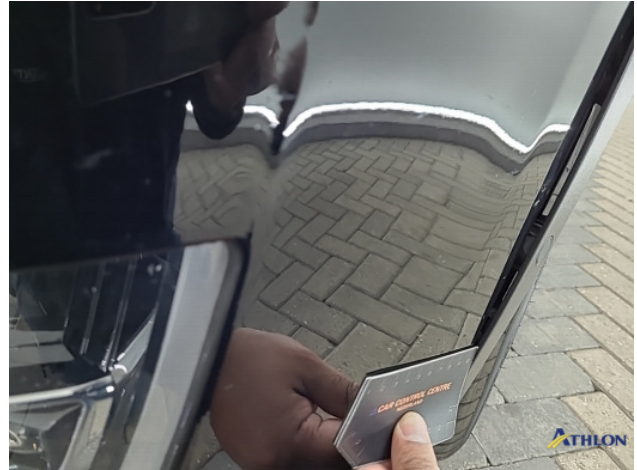
2. Voorbumper  
**Deuk/deuken**

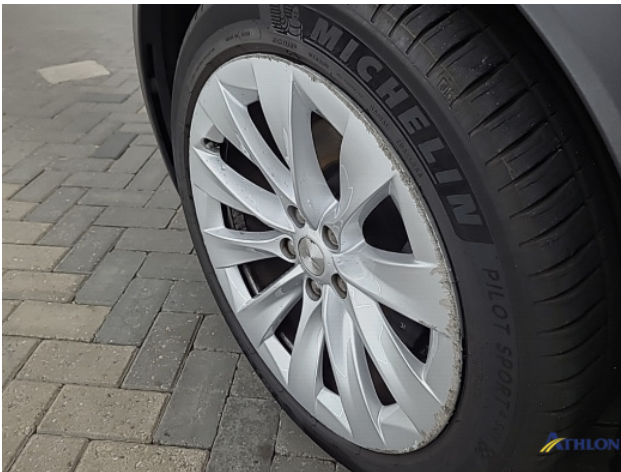
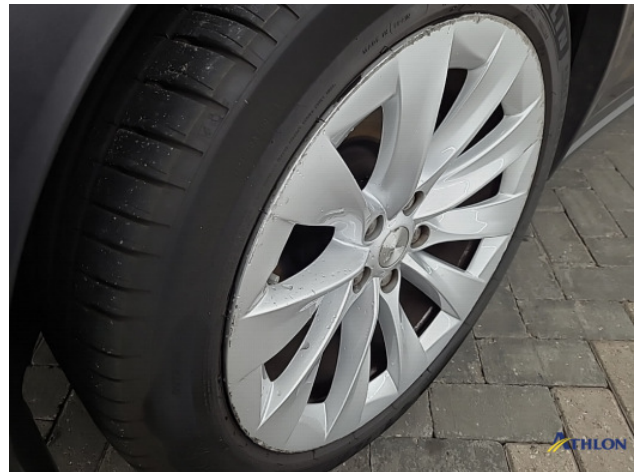
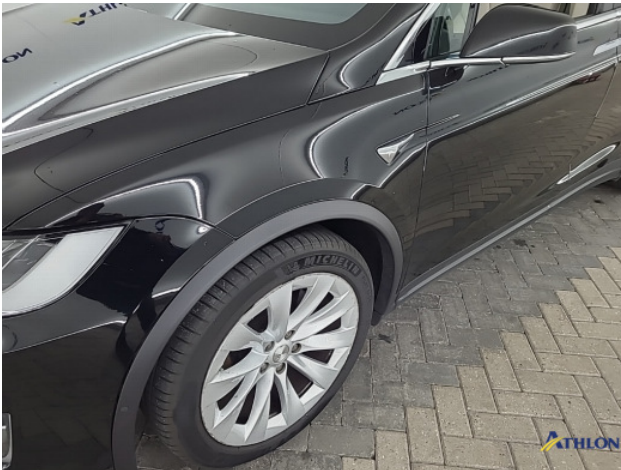
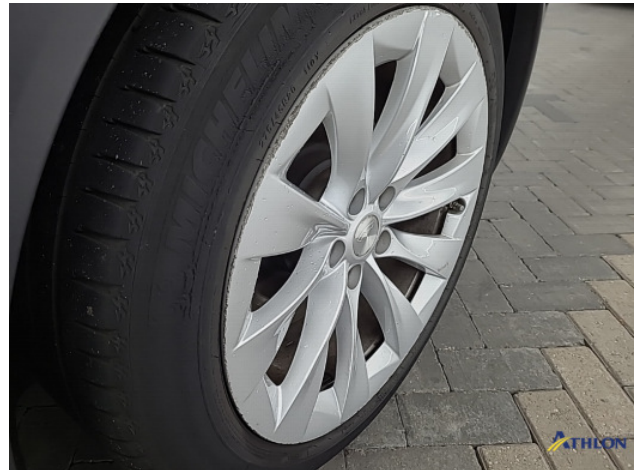
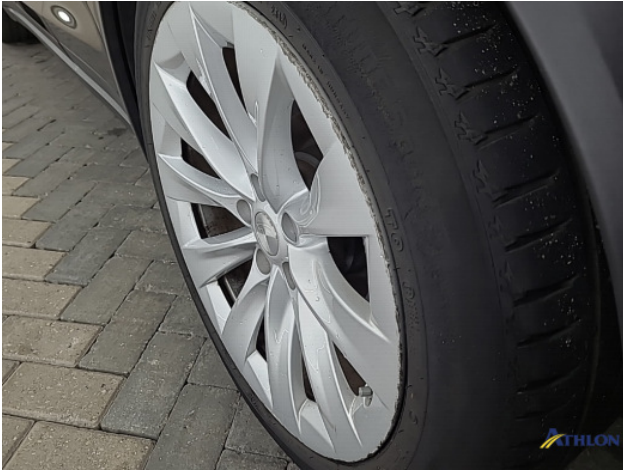
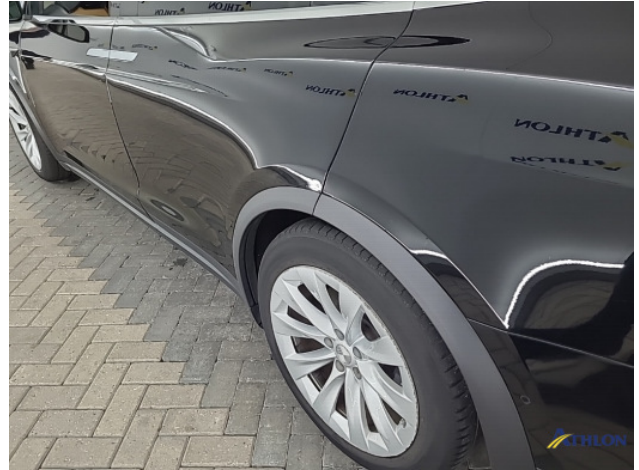
3. Velg voor - links  
**Beschadigd**

| | ★★★★★ | ★★★★☆ | ★★★☆☆ | ★★☆☆☆ | ★☆☆☆☆ | ☆☆☆☆☆ | |
|---|---|---|---|---|---|---|---|
| Velgen | | | | | ✓ | | Staat die gerepareerd moet worden |

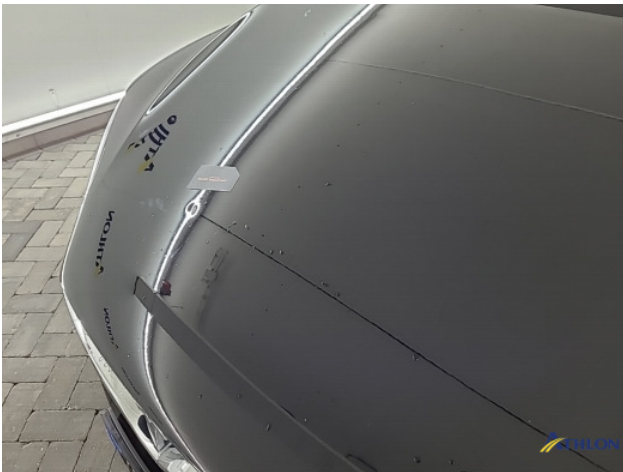
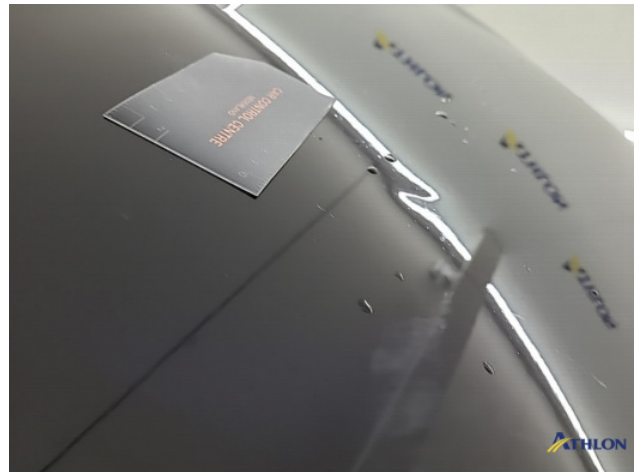
4. diverse  
**Gebruikssporen**
