Inname rapport

Order Nummer: 0000000759463-NL870
Inspectie locatie: Veluwezoom 4 , 1327 AG ALMERE
Inspectie datum: 23.04.2024
Kenteken: P-763-VD

Renault Kadjar;Hatchback;Petrol;Automatic;

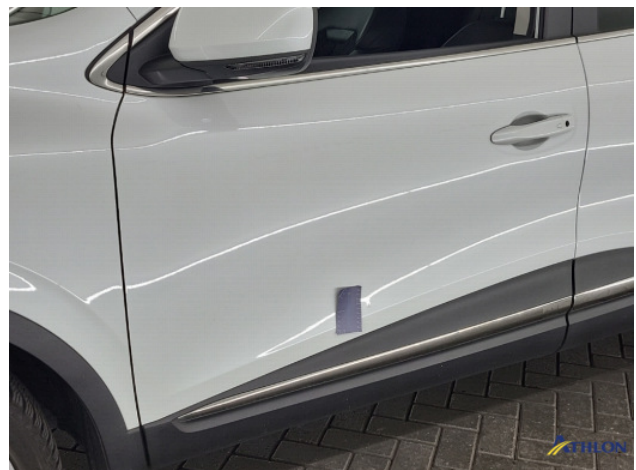
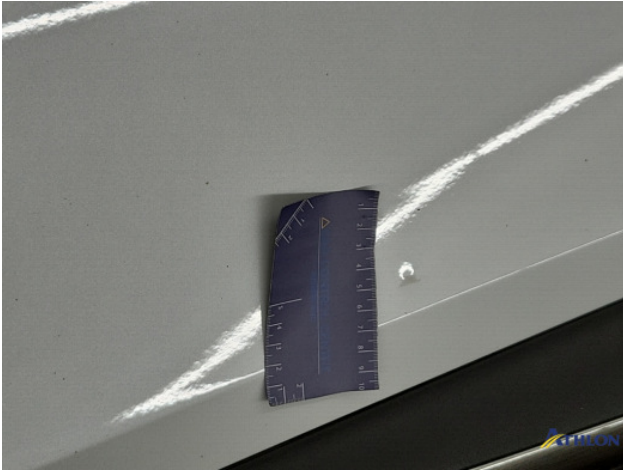
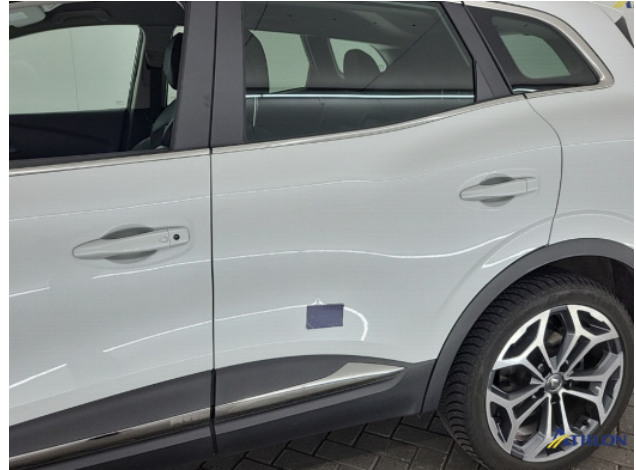
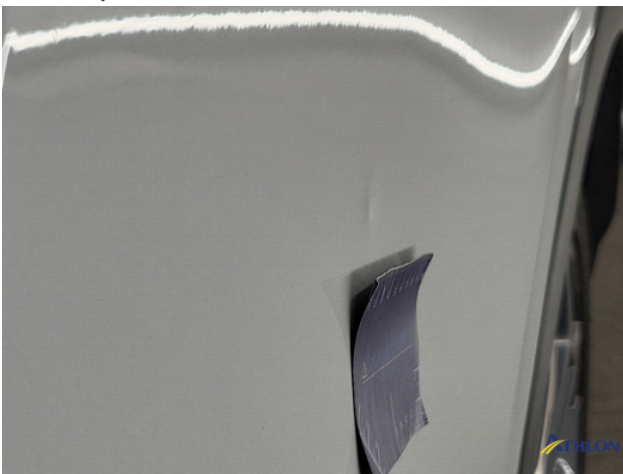
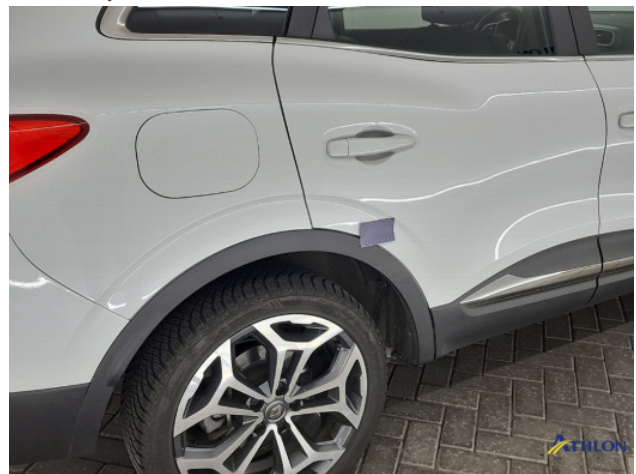
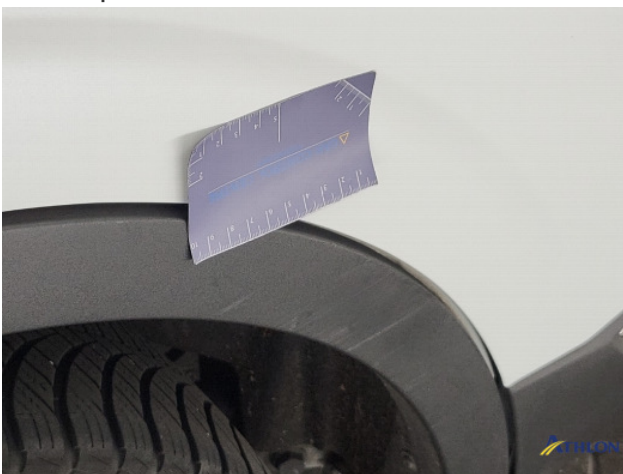
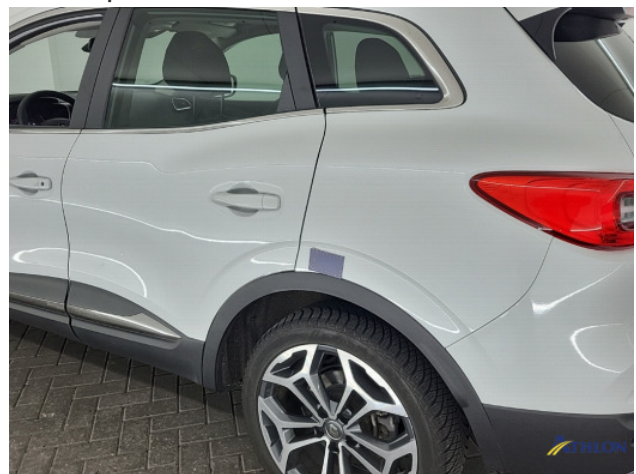
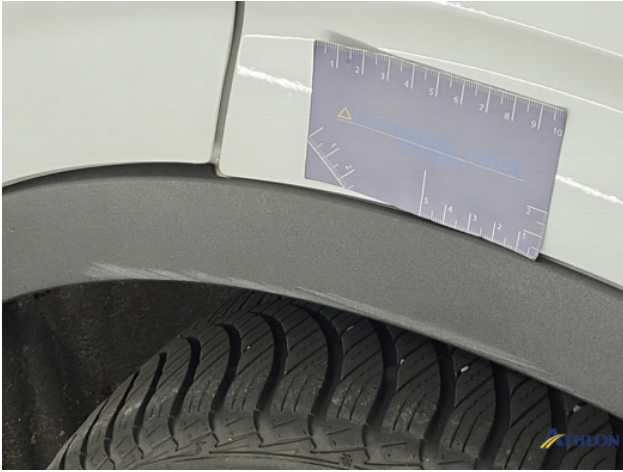
1.) diverse | Gebruikssporen

1. diverse
Gebruikssporen
