Rapport nummer: 0000000713026-NL170
Inspectie plaats: ALMERE
Bezichtigingdatum: 11.09.2020
Vlag : HK-945-R

Lexus CT 200h;Hatchback;Petrol;Automatic;Red

| VIN: | JTHKD5BH602258281 | Kilometerstand afgelezen: | 145853 km |

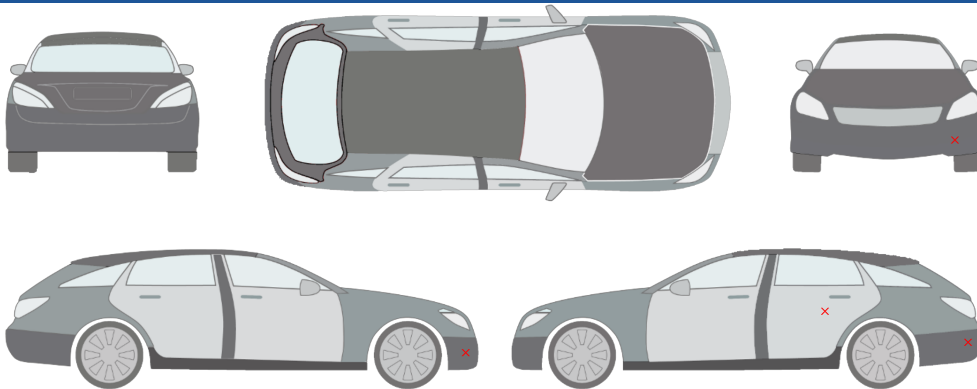
Raming van de schade

- 1.) Achterbumper | Schaafplek
- 2.) Portier achter - links | Krassen
- 3.) Voorbumper | Breuk / barst / scheur
- 4.) Voorbumper | Deuk/Deuken
- 5.) diverse | Gebruikssporen
