Rapport nummer: 0000000714409-NL170
Inspectie plaats: ALMERE
Bezichtigingdatum: 15.09.2020
Vlag : GS-821-F

Volkswagen Golf;Hatchback;Petrol;Automatic;

VIN:	WVWZZZAUZGW053519	Kilometerstand afgelezen:	85533 km
Eerste registratie / Bouwjaar:	04.08.2015 / 0	Bezichtigingdatum / -plaats:	15.09.2020 ALMERE
Voertuig type:	Personenauto	Voertuig type:	Hatchback
HSN/TSN:	null//null	Auto rookvrij:	ja
Conditie exterieur:	3 - Toestand bevredigend	Conditie interieur:	3 - Toestand bevredigend

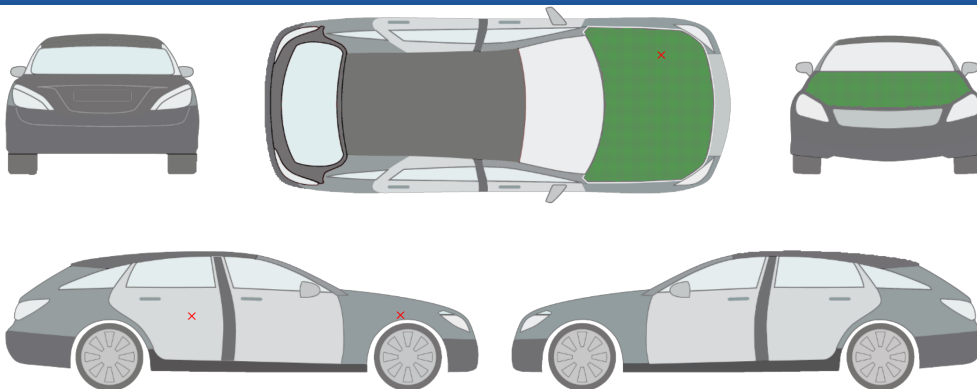
Raming van de schade

- 1.) Spatbord voor- rechts | Deuk/Deuken
- 2.) Motorkap | Deuk/Deuken
- 3.) Diverse | Gebruikssporen
