**Rapport nummer:** 0000000714853-NL170  
**Inspectie plaats:** ALMERE  
**Bezichtigingdatum:** 15.09.2020  
**Vlag :** HG-040-F

##### Peugeot 208;Hatchback;Petrol;Manual;Grey

| VIN: | <b>VF3CCZMZ6FT175995</b> | Kilometerstand afgelezen: | <b>98189 km</b> |

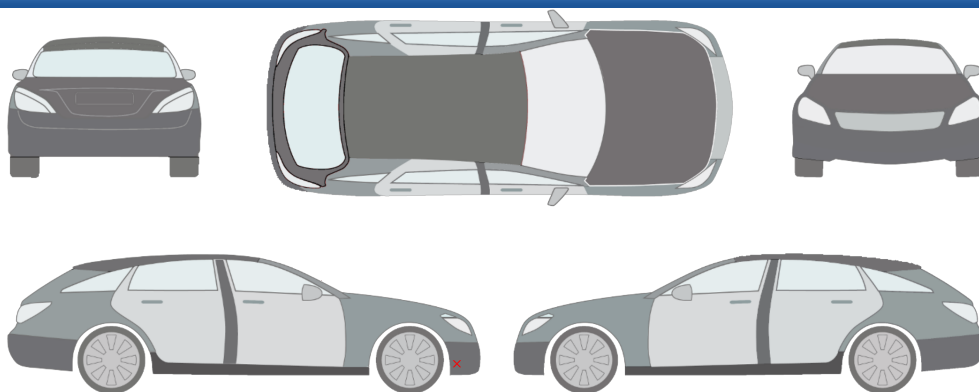
#### Raming van de schade

- 1.) Voorbumper | Schaafplek
- 2.) Achterbumper | Schaafplek
- 3.) Spiegel R niet gespoten | Beschadigd
- 4.) Diversen | Gebruikssporen
