**Rapport nummer:** 0000000713944-NL170  
**Inspectie plaats:** ALMERE  
**Bezichtigingdatum:** 14.09.2020  
**Vlag :** JS-902-V

#### Peugeot 308 SW; Hatchback; Petrol; Manual; Black

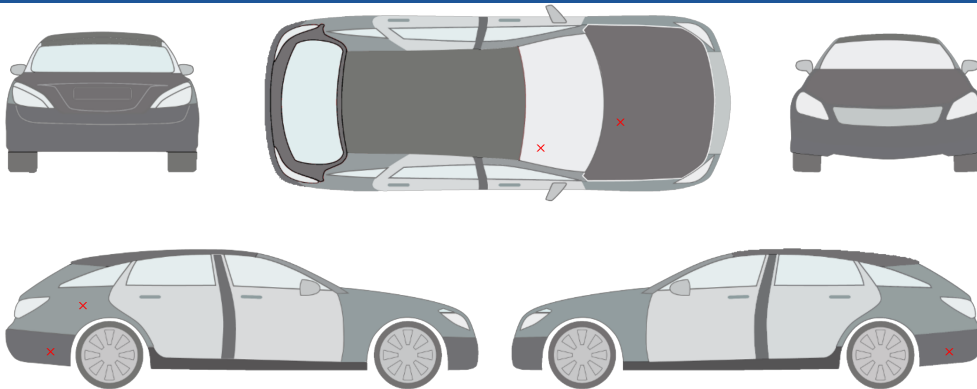
- 1.) Motorkap | Deuk/Deuken
- 2.) Voorruit | Breuk / barst / scheur
- 3.) Zijwand - achter - rechts | Deuk/Deuken
- 4.) Achterbumper | Schaafplek
- 5.) Achterbumper | Deuk/Deuken
- 6.) Diverse | Gebruikssporen
