Rapport nummer: 0000000713957-NL170
Inspectie plaats: ALMERE
Bezichtigingdatum: 14.09.2020
Vlag : HT-304-B

Renault Clio

VIN:	VF15R0J0A54543473	Kilometerstand afgelezen:	93251 km
Eerste registratie / Bouwjaar:	30.12.2015 / 0	Bezichtigingdatum / -plaats:	14.09.2020 ALMERE
Voertuig type:	Personenauto	Voertuig type:	Hatchback
HSN/TSN:	null//null	Auto rookvrij:	ja
Conditie exterieur:	3 - Toestand bevredigend	Conditie interieur:	2 - Toestand goed

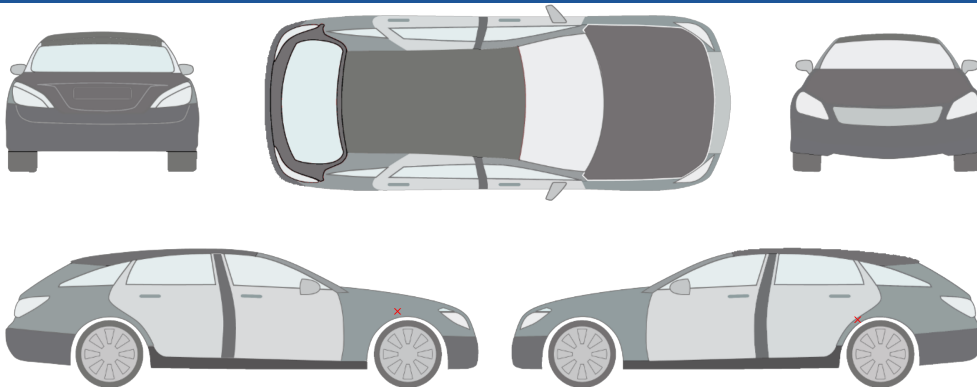
Raming van de schade

- 1.) Zijwand - achter - Links | Krassen
- 2.) Spatbord voor- rechts | Breuk / barst / scheur
- 3.) Diverse | Gebruikssporen
