**Rapport nummer:** 0000000714339-NL170  
**Inspectie plaats:** ALMERE  
**Bezichtigingdatum:** 15.09.2020  
**Vlag :** HB-589-S

##### Peugeot 308 SW;Hatchback;Diesel;Manual;Black

#### Raming van de schade

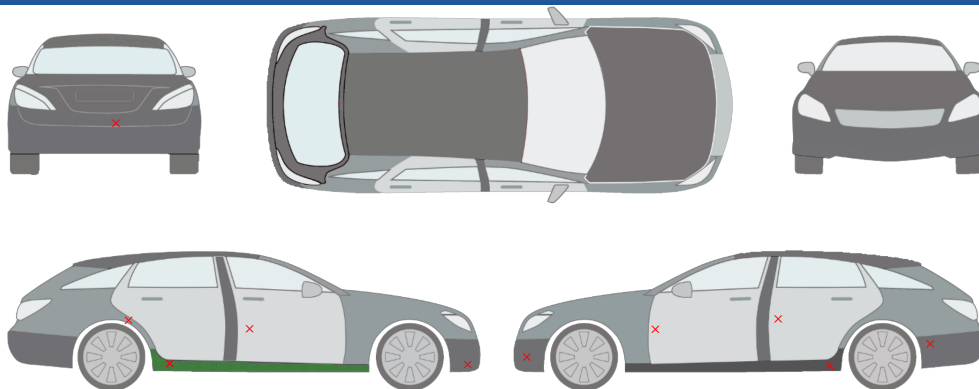
- 1.) Voorbumper | Krassen
- 2.) Dorpel - links | Deuk/Deuken
- 3.) Achterbumper | Krassen
- 4.) Achterbumper | Deuk/Deuken
- 5.) Zijwand - achter - rechts | Krassen
- 6.) Voorbumper | Krassen
- 7.) Dorpel - rechts | Deuk/Deuken
- 8.) Diverse | Gebruikssporen
