Rapport nummer: 0000000714166-NL170
Inspectie plaats: ALMERE
Bezichtigingdatum: 14.09.2020
Vlag : GX-491-P

Volkswagen Golf;Hatchback;Petrol;Automatic;

VIN:	WVWZZZAUZGW804147	Kilometerstand afgelezen:	140244 km
Eerste registratie / Bouwjaar:	10.09.2015 / 0	Bezichtigingdatum / -plaats:	14.09.2020 ALMERE
Voertuig type:	Personenauto	Voertuig type:	Hatchback
HSN/TSN:	null//null	Auto rookvrij:	ja
Conditie exterieur:	2 - Toestand goed	Conditie interieur:	2 - Toestand goed

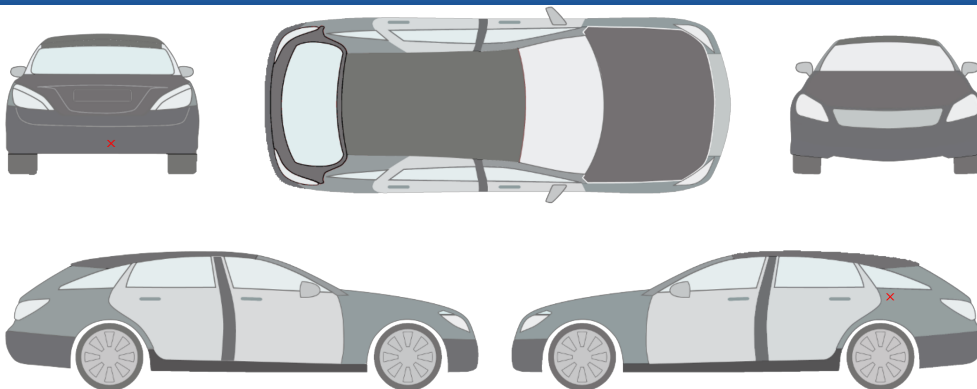
Raming van de schade

- 1.) Achterbumper | Deuk/Deuken
- 2.) Zijwand - achter - Links | Deuk/Deuken
- 3.) Diverse | Gebruikssporen
