**Rapport nummer:** 0000000709873-NL170  
**Inspectie plaats:** ALMERE  
**Bezichtigingdatum:** 01.09.2020  
**Vlag :** ZD-539-L

##### volkswagen polo

| VIN: | <b>WVWZZZAWZKY121008</b> | Kilometerstand afgelezen: | <b>82466 km</b> |

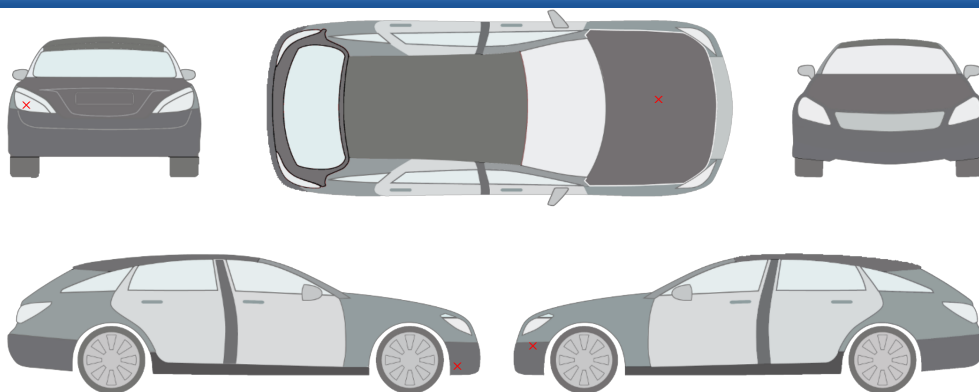
#### Raming van de schade

- 1.) Motorkap | Deuk/Deuken
- 2.) Voorbumper | Schaafplek
- 3.) Voorbumper | Schaafplek
- 4.) Hemelbekleding | Breuk / barst / scheur
- 5.) Velg | Beschadigd
- 6.) Achterlicht links | Beschadigd
- 7.) Slecht herstel | Gebruikssporen
- 8.) Diverse | Gebruikssporen
