**Rapport nummer:** 0000000712633-NL170  
**Inspectie plaats:** ALMERE  
**Bezichtigingdatum:** 10.09.2020  
**Vlag :** XN-881-X

##### Peugeot 108;Hatchback;Petrol;Manual;Grey

| VIN: | VF3PSCFB4JR228264 | Kilometerstand afgelezen: | 48025 km |

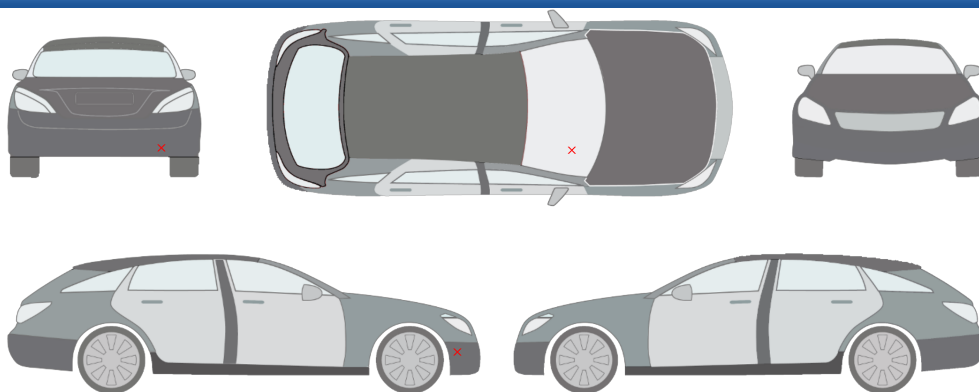
- 1.) Voorbumper | Gebruikssporen
- 2.) Voorruit | Breuk / barst / scheur
- 3.) Achterbumper | Krassen
- 4.) rugleuning l.v. stoel | Brandgat
- 5.) diverse | Gebruikssporen
