**Rapport nummer:** 0000000713023-NL170  
**Inspectie plaats:** ALMERE  
**Bezichtigingdatum:** 14.09.2020  
**Vlag :** ZN-936-B

#### Ford Fiesta;Hatchback;Petrol;Manual;Silver

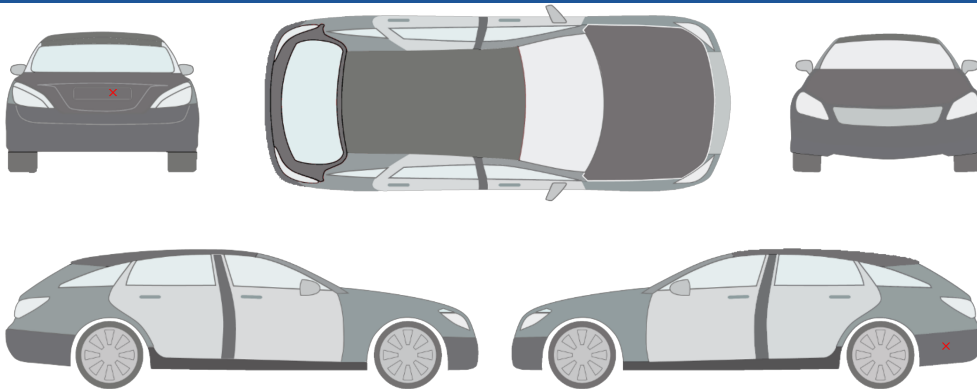
#### Raming van de schade

- 1.) Achterklep | Deuk/Deuken
- 2.) Achterbumper | Schaafplek
- 3.) Diverse | Gebruikssporen
