Rapport nummer: 0000000712635-NL170
Inspectie plaats: ALMERE
Bezichtigingdatum: 11.09.2020
Vlag : XB-683-D

Peugeot 108;Hatchback;Petrol;Manual;Grey

VIN:	VF3PSCFB4JR216374	Kilometerstand afgelezen:	36497 km
Eerste registratie / Bouwjaar:	29.11.2018 / 0	Bezichtigingdatum / -plaats:	11.09.2020 ALMERE
Voertuig type:	Personenauto	Voertuig type:	Hatchback
HSN/TSN:	null//null	Auto rookvrij:	ja
Conditie exterieur:	5 - verwaarloosd	Conditie interieur:	4 - Toestand matig

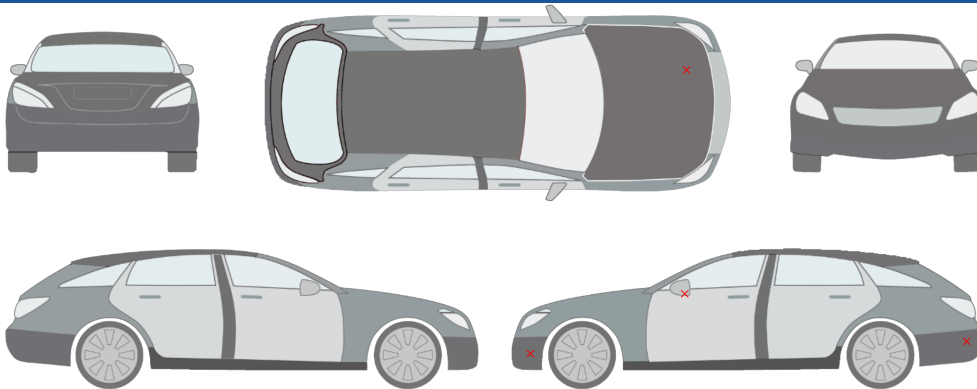
Raming van de schade

- 1.) Spiegelbehuizing - links | Breuk / barst / scheur
- 2.) Voorbumper | Breuk / barst / scheur
- 3.) Motorkap | Deuk/Deuken
- 4.) Achterbumper | Schaafplek
- 5.) bekleding voetstuk l.v. | Breuk / barst / scheur
- 6.) diverse | Gebruikssporen
