Rapport nummer: 0000000713153-NL170
Inspectie plaats: ALMERE
Bezichtigingdatum: 14.09.2020
Vlag : KK-674-T

Opel Astra Sports Tourer; Hatchback; Diesel; Manual; White

VIN:	W0LBD8EL7G8116322	Kilometerstand afgelezen:	132567 km
Eerste registratie / Bouwjaar:	04.10.2016 / 0	Bezichtigingdatum / -plaats:	14.09.2020 ALMERE
Voertuig type:	Personenauto	Voertuig type:	Stationwagen
HSN/TSN:	null//null	Auto rookvrij:	ja
Conditie exterieur:	3 - Toestand bevredigend	Conditie interieur:	3 - Toestand bevredigend

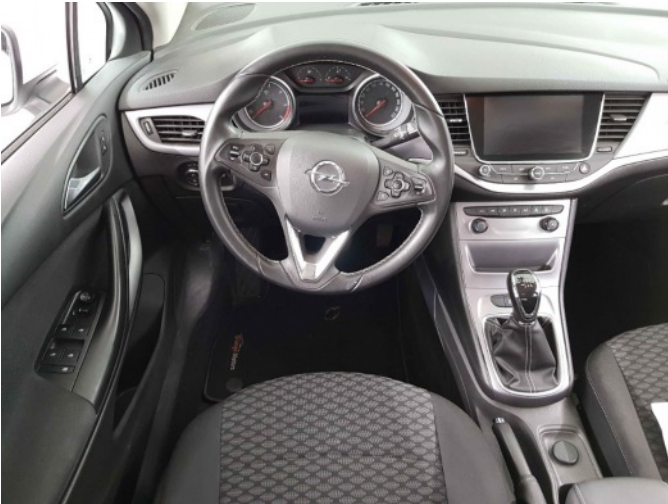
Instrumentenpaneel

Vloeistof lekkage : in orde; Instrumentenpaneel: in orde; Remssysteem: onderzocht Limited; Koppeling: in orde; Motor: in orde;
 Veersysteem: in orde; Stuurinrichting: in orde; Transmissie: in orde; Conditie interieur: 3 - Toestand bevredigend;
