Rapport nummer: 0000000714675-NL170
Inspectie plaats: ALMERE
Bezichtigingdatum: 15.09.2020
Vlag : KD-016-P

Opel Astra Sports Tourer;Hatchback;Diesel;Manual;Grey

VIN:	W0LBD8EL4G8104628	Kilometerstand afgelezen:	204135 km
Eerste registratie / Bouwjaar:	03.08.2016 / 0	Bezichtigingdatum / -plaats:	15.09.2020 ALMERE
Voertuig type:	Personenauto	Voertuig type:	Stationwagen
HSN/TSN:	null//null	Auto rookvrij:	ja
Conditie exterieur:	2 - Toestand goed	Conditie interieur:	2 - Toestand goed

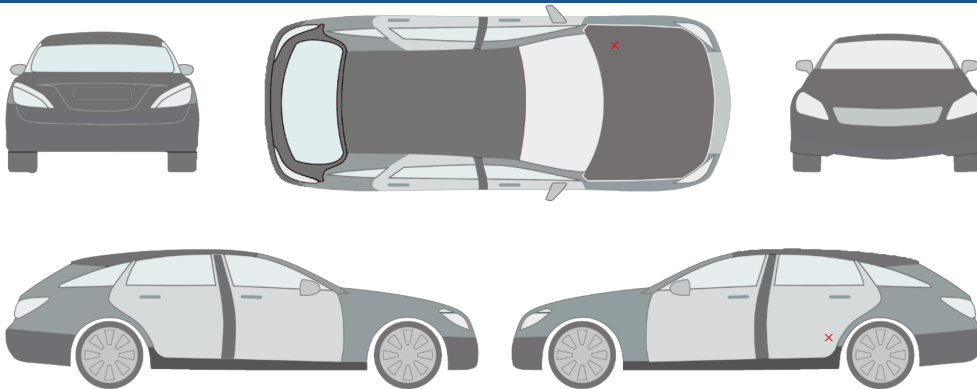
Raming van de schade

- 1.) Motorkap | Krassen
- 2.) Portier achter - links | Krassen
- 3.) Diverse | Gebruikssporen
- 4.) Deurbekleding links voor | Krassen
