Rapport nummer: 0000000712637-NL170
Inspectie plaats: ALMERE
Bezichtigingdatum: 10.09.2020
Vlag : XS-525-T

Peugeot 108;Hatchback;Petrol;Manual;Grey

VIN:	VF3PSCFB4JR228561	Kilometerstand afgelezen:	36019 km
Eerste registratie / Bouwjaar:	25.03.2019 / 0	Bezichtigingdatum / -plaats:	10.09.2020 ALMERE
Voertuig type:	Personenauto	Voertuig type:	Hatchback
HSN/TSN:	null//null	Auto rookvrij:	ja
Conditie exterieur:	5 - verwaarloosd	Conditie interieur:	4 - Toestand matig

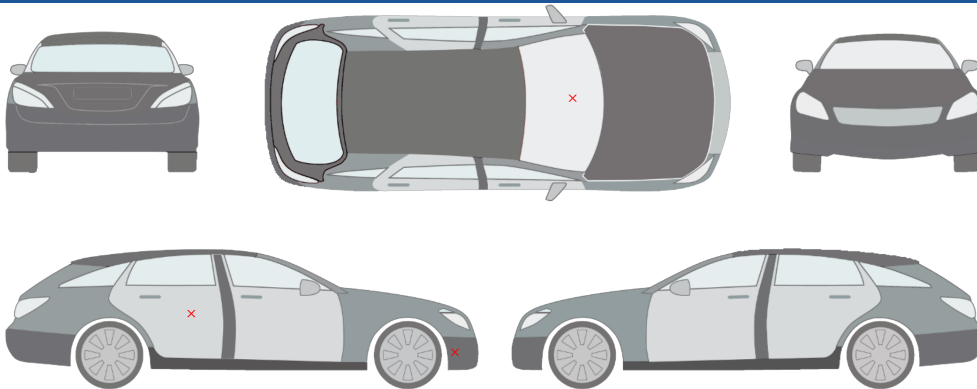
Raming van de schade

- 1.) Voorruit | Breuk / barst / scheur
- 2.) Voorbumper | Schaafplek
- 3.) Portier achter - rechts | Krassen
- 4.) rugleuning l.v. stoel | Breuk / barst / scheur
- 5.) Garmin navigatie ontbreekt | Gebruikssporen
- 6.) diverse | Gebruikssporen
