Rapport nummer: 0000000712063-NL170
Inspectie plaats: ALMERE
Bezichtigingdatum: 09.09.2020
Vlag : KZ-772-K

Renault Twingo;Hatchback;Petrol;Manual;Grey

VIN:	VF1AHB11556934686	Kilometerstand afgelezen:	39465 km
Eerste registratie / Bouwjaar:	31.12.2016 / 0	Bezichtigingdatum / -plaats:	09.09.2020 ALMERE
Voertuig type:	Personenauto	Voertuig type:	Hatchback
HSN/TSN:	null//null	Auto rookvrij:	ja
Conditie exterieur:	3 - Toestand bevredigend	Conditie interieur:	2 - Toestand goed

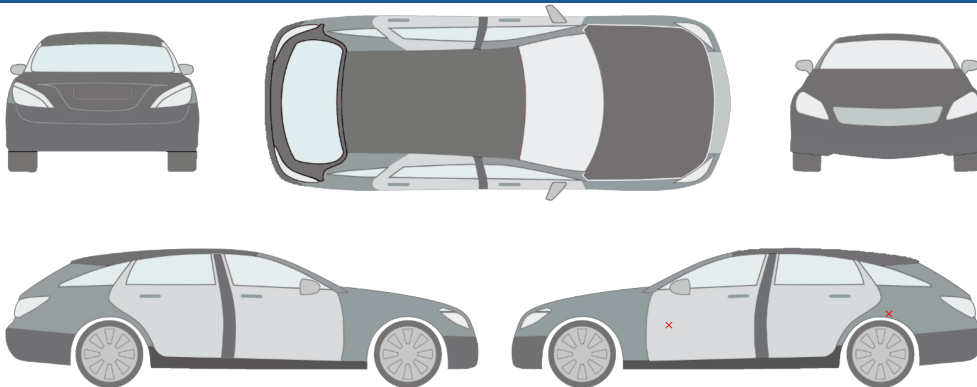
Raming van de schade

- 1.) Zijwand - achter - Links | Deuk/Deuken
- 2.) Portier voor - links | Deuk/Deuken
- 3.) Diverse | Gebruikssporen
