**Rapport nummer:** 0000000712629-NL170  
**Inspectie plaats:** ALMERE  
**Bezichtigingdatum:** 11.09.2020  
**Vlag :** XN-491-J

#### Peugeot 108;Hatchback;Petrol;Manual;Grey

VIN:	<b>VF3PSCFB4JR228266</b>	Kilometerstand afgelezen:	<b>28982 km</b>
Eerste registratie / Bouwjaar:	<b>18.02.2019 / 0</b>	Bezichtigingdatum / -plaats:	<b>11.09.2020 ALMERE</b>
Voertuig type:	<b>Personenauto</b>	Voertuig type:	<b>Kleine auto's</b>
HSN/TSN:	<b>null//null</b>	Auto rookvrij:	<b>ja</b>
Conditie exterieur:	<b>3 - Toestand bevredigend</b>	Conditie interieur:	<b>3 - Toestand bevredigend</b>

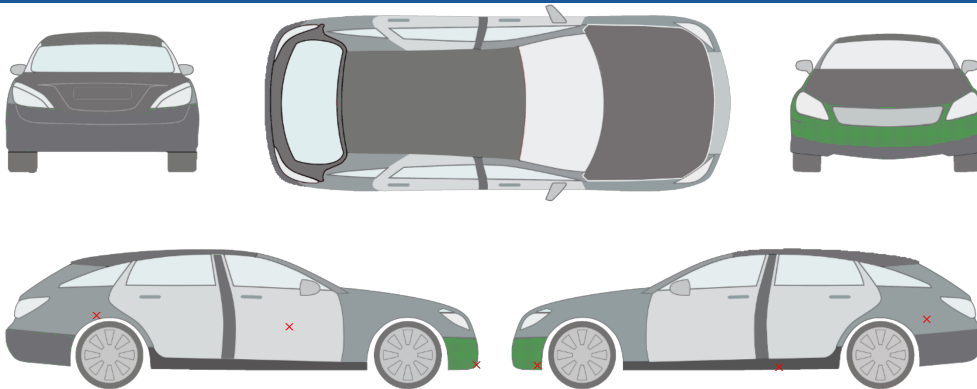
#### Raming van de schade

- 1.) Dorpel - links | Deuk/Deuken
- 2.) Zijwand - achter - rechts | Deuk/Deuken
- 3.) Zijwand - achter - Links | Deuk/Deuken
- 4.) Portier voor - rechts | Krassen
- 5.) Voorbumper | Gebruikssporen
- 6.) Voorbumper | Krassen
