**Rapport nummer:** 0000000714353-NL170  
**Inspectie plaats:** ALMERE  
**Bezichtigingdatum:** 15.09.2020  
**Vlag :** KJ-622-B

#### Volkswagen Golf Sportsvan;Multi Purpose Vehicle (M.P.V.);Petrol;Manual;Grey

| VIN: | WVWZZZAUZHW516469 | Kilometerstand afgelezen: | 153207 km |

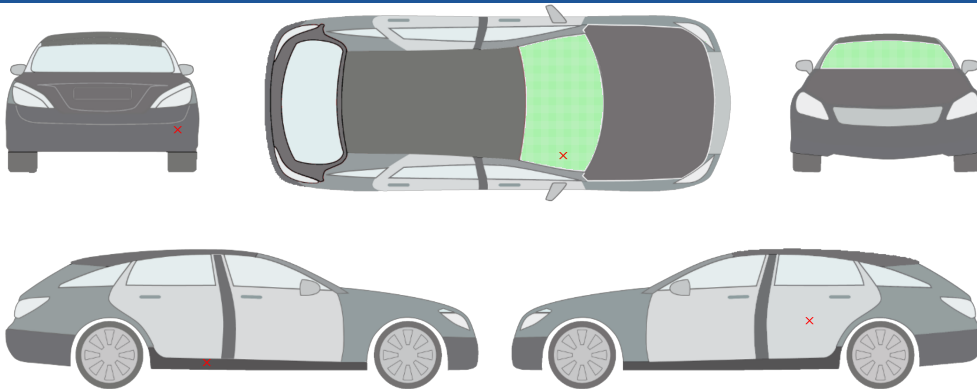
- 1.) Portier achter - links | Krassen
- 2.) Achterbumper | Krassen
- 3.) Dorpel - rechts | Deuk/Deuken
- 4.) Voorruit | Breuk / barst / scheur
- 5.) Diverse | Gebruikssporen

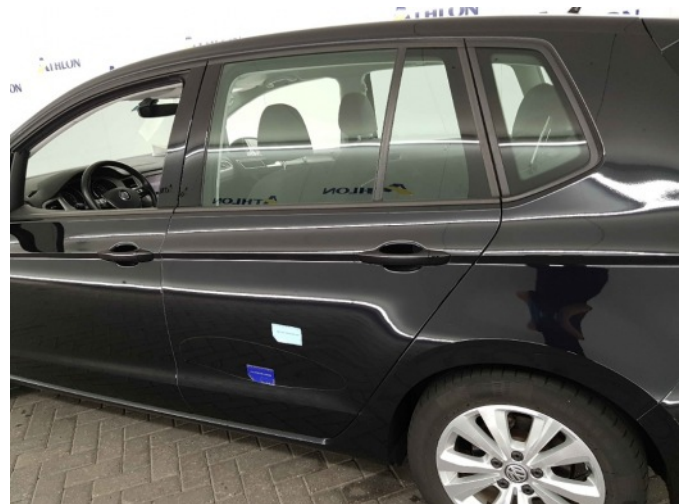
1. Portier achter - links

**Krassen**
