**Rapport nummer:** 0000000713724-NL170  
**Inspectie plaats:** ALMERE  
**Bezichtigingdatum:** 14.09.2020  
**Vlag :** NB-050-H

##### Skoda Octavia Combi;Hatchback;Petrol;Automatic;

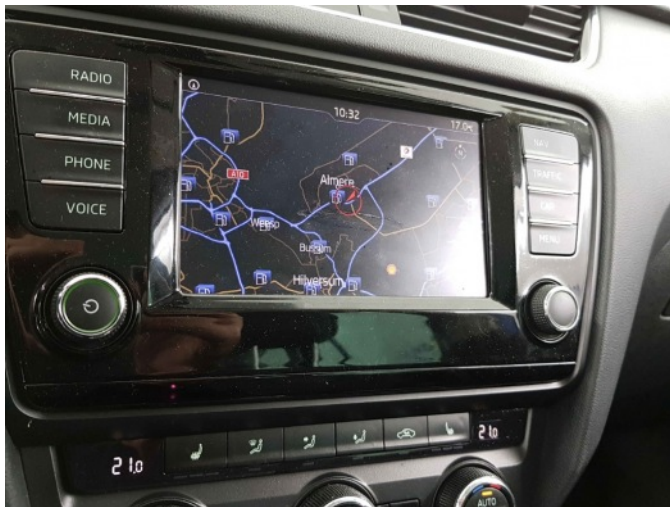
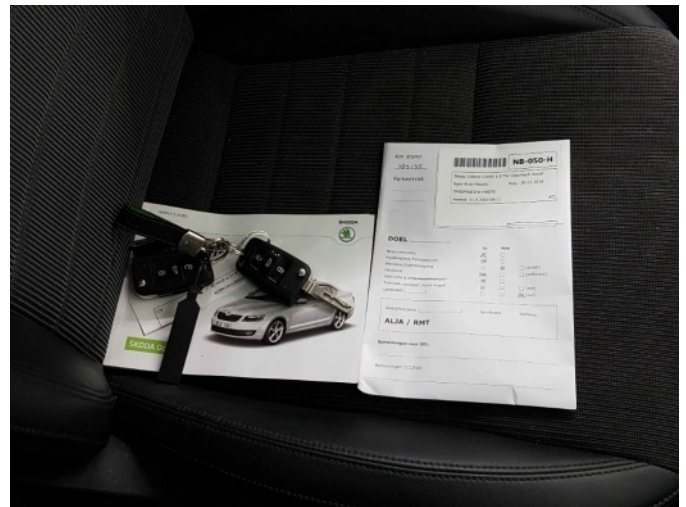
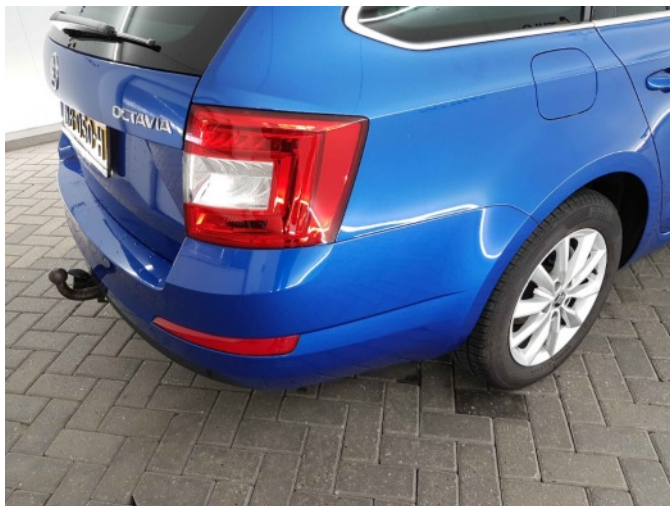
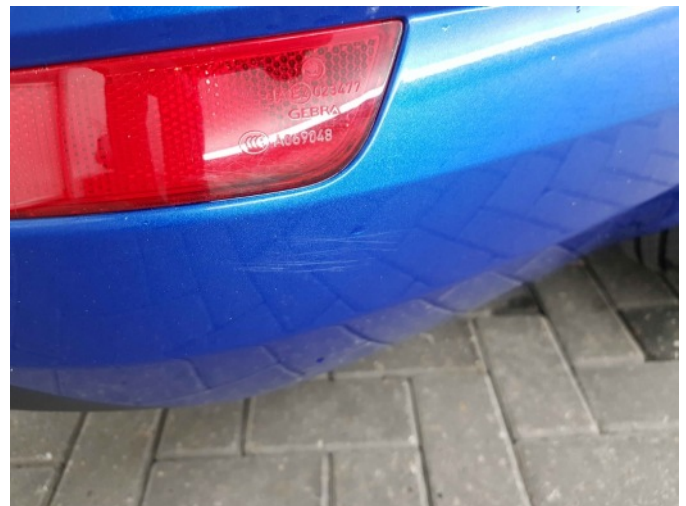
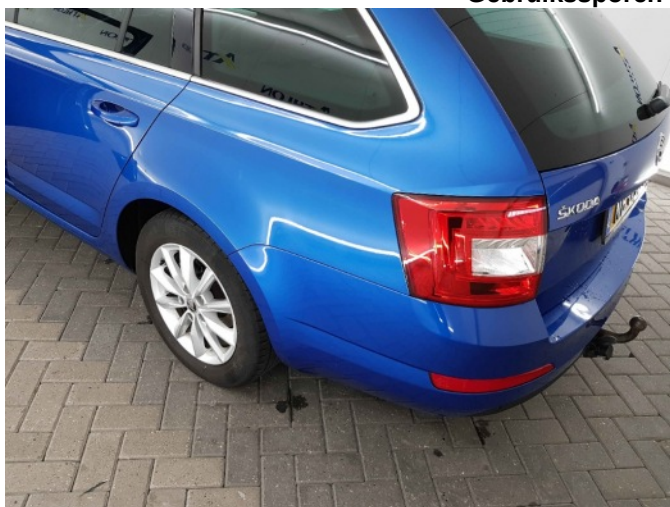
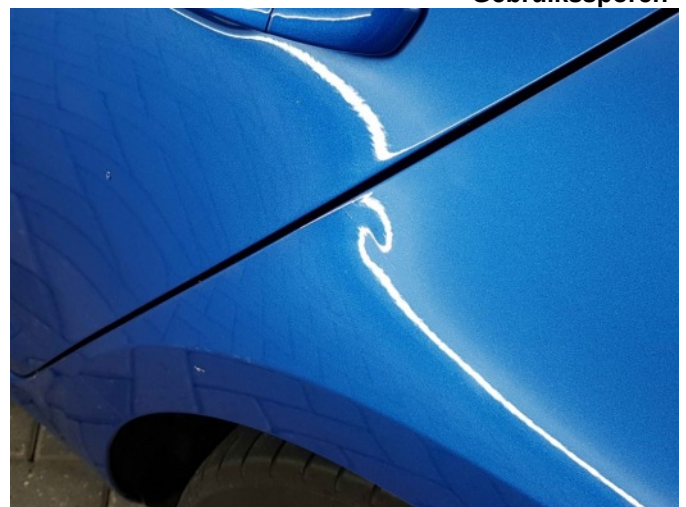
1. Diverse

#### 1.) Diverse | Gebruikssporen

Vloeistof lekkage : in orde; Instrumentenpaneel: in orde; Remssysteem: in orde; Koppeling: in orde; Motor: in orde;  
 Veersysteem: in orde; Stuurinrichting: in orde; Transmissie: in orde; Conditie interieur: 2 - Toestand goed;

**Gebruikssporen**
