**Rapport nummer:** 0000000712632-NL170  
**Inspectie plaats:** ALMERE  
**Bezichtigingdatum:** 10.09.2020  
**Vlag :** XB-666-D

##### Peugeot 108;Hatchback;Petrol;Manual;Grey

| VIN: | <b>VF3PSCFB4JR216198</b> | Kilometerstand afgelezen: | <b>58109 km</b> |

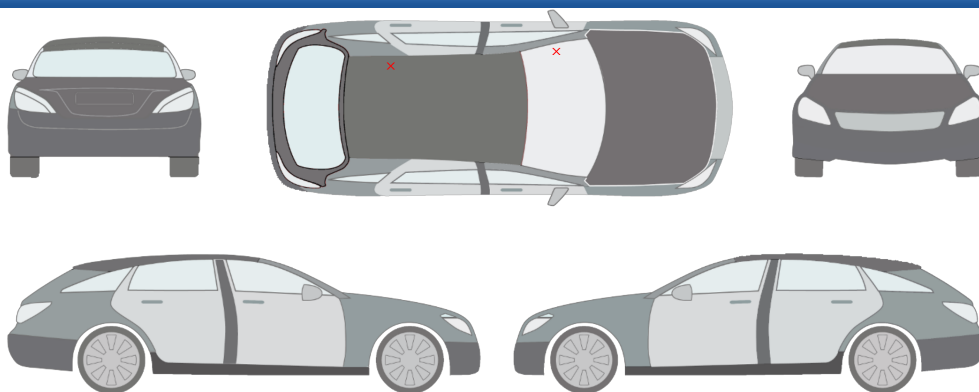
#### Raming van de schade

- 1.) Voorruit | Breuk / barst / scheur
- 2.) Dak | Hagelschade
- 3.) Diverse | Gebruikssporen
