**Rapport nummer:** 0000000713034-NL170  
**Inspectie plaats:** ALMERE  
**Bezichtigingdatum:** 14.09.2020  
**Vlag :** ZN-945-B

#### Ford Fiesta;Hatchback;Petrol;Manual;Black

fotografisch verslag

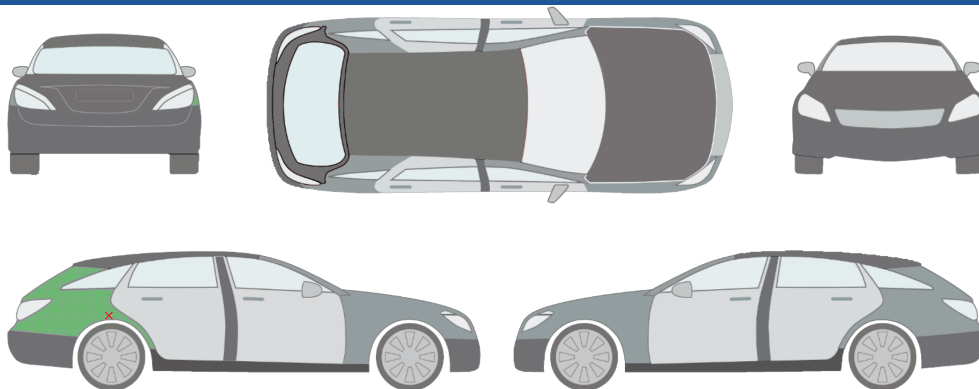
#### Raming van de schade

- 1.) Zijwand - achter - rechts | Deuk/Deuken
- 2.) Portier achter - rechts | Deuk/Deuken
- 3.) Diverse | Gebruikssporen
