**Rapport nummer:** 0000000735611-NL170  
**Inspectie plaats:** ALMERE  
**Bezichtigingdatum:** 12.11.2020  
**Vlag :** HB-785-S

#### Peugeot 508 SW; Hatchback; Petrol; Manual;

VIN:	<b>VF38E5GZMFL038316</b>	Kilometerstand afgelezen:	<b>83975 km</b>
Eerste registratie / Bouwjaar:	<b>08.10.2015 / 0</b>	Bezichtigingdatum / -plaats:	<b>12.11.2020 ALMERE</b>
Voertuig type:		Voertuig type:	
HSN/TSN:	<b>null//null</b>	Auto rookvrij:	<b>ja</b>
Conditie exterieur:	<b>3 - Toestand bevredigend</b>	Conditie interieur:	<b>2 - Toestand goed</b>

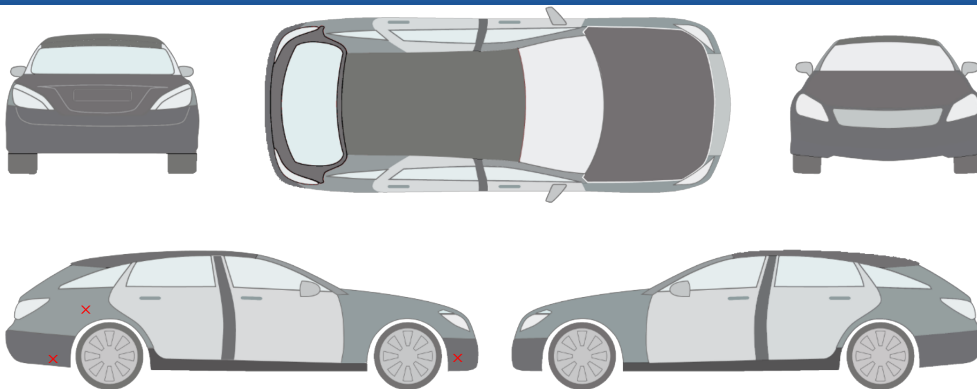
#### Raming van de schade

- 1.) Voorbumper | Schaafplek
- 2.) Zijwand - achter - rechts | Krassen
- 3.) Achterbumper | Schaafplek
- 4.) diverse | Gebruikssporen
