**Rapport nummer:** 0000000755809-NL170  
**Inspectie plaats:** ALMERE  
**Bezichtigingdatum:** 07.01.2021  
**Vlag :** HL-756-R

#### Audi A3 Sportback;Hatchback;Petrol;Automatic;Grey

VIN:	<b>WAUZZZ8V9GA042878</b>	Kilometerstand afgelezen:	<b>107771 km</b>
Eerste registratie / Bouwjaar:	<b>28.12.2015 / 0</b>	Bezichtigingdatum / -plaats:	<b>07.01.2021 ALMERE</b>
Voertuig type:		Voertuig type:	
HSN/TSN:	<b>null//null</b>	Auto rookvrij:	<b>ja</b>
Conditie exterieur:	<b>3 - Toestand bevredigend</b>	Conditie interieur:	<b>3 - Toestand bevredigend</b>

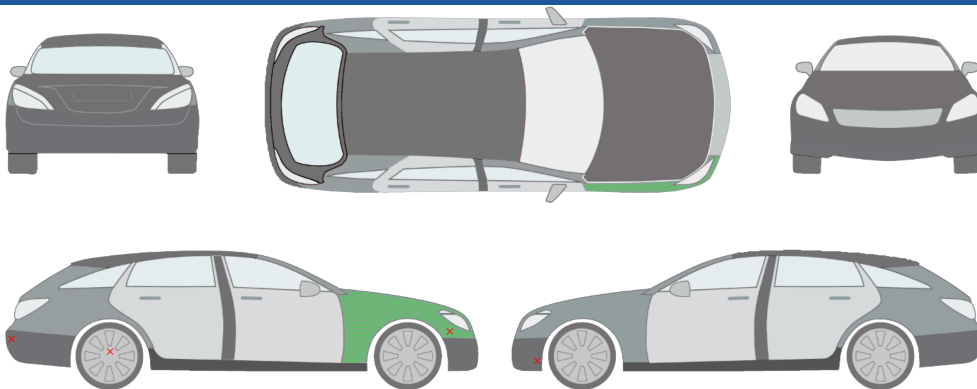
#### Raming van de schade

- 1.) Voorbumper | Krassen
- 2.) Achterbumper | Krassen
- 3.) Velg achter- rechts | Beschadigd
- 4.) Spatbord voor- rechts | Deuk/Deuken
- 5.) diverse | Gebruikssporen
