**Rapport nummer:** 0000000755739-NL170  
**Inspectie plaats:** ALMERE  
**Bezichtigingdatum:** 08.01.2021  
**Vlag :** HP-966-L

#### Mitsubishi Outlander;Terreinwagen;Petrol;Automatic;Black

| VIN: | <b>JMBXDGG2WGZ007552</b> | Kilometerstand afgelezen: | <b>137604 km</b> |

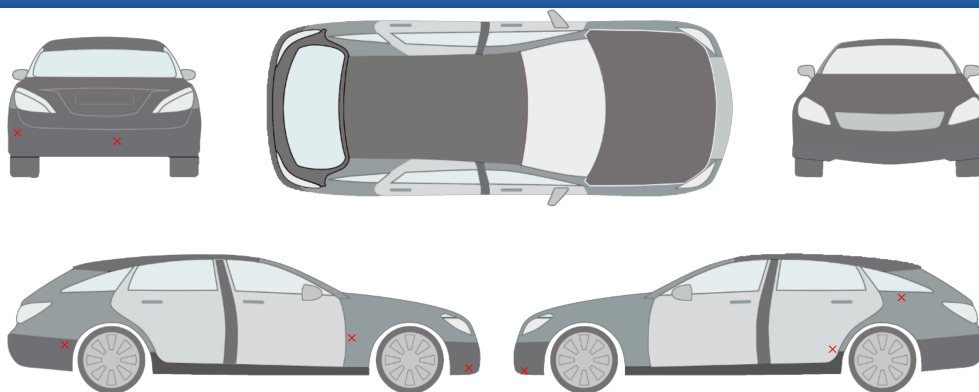
#### Raming van de schade

- 1.) Achterbumper | Gedeukt
- 2.) Achterbumper | Gedeukt
- 3.) Achterbumper | Schaafplek
- 4.) Portier achter - links | Krassen
- 5.) Spatbord voor- rechts | Gedeukt
- 6.) Voorbumper | Schaafplek
- 7.) Voorbumper | Schaafplek
- 8.) Zijwand - achter - Links | Gedeukt
- 9.) A klepgreep | Krassen
- 10.) dak 4 x | Deuk/Deuken
- 11.) diversen | Gebruikssporen
