Rapport nummer: 0000000755724-NL170
Inspectie plaats: ALMERE
Bezichtigingdatum: 07.01.2021
Vlag : GV-877-F

Renault Clio Estate;Hatchback;Diesel;Manual;

Raming van de schade

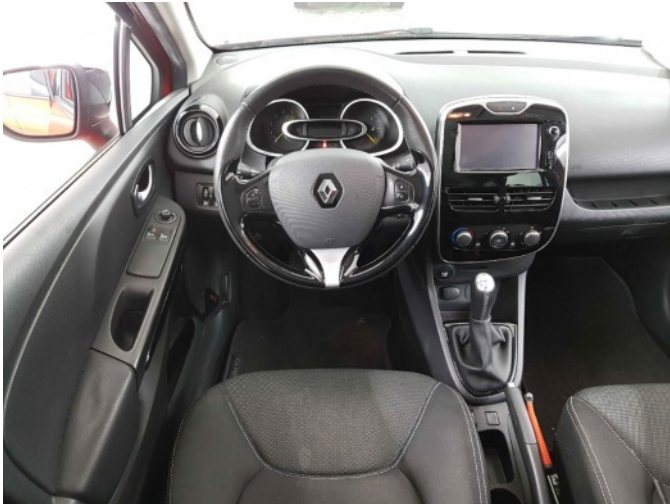
Instrumentenpaneel

Vloeistof lekkage : in orde; Instrumentenpaneel: in orde; Remsysteem: onderzocht Limited; Koppeling: in orde; Motor: in orde; Veersysteem: in orde; Stuurinrichting: in orde; Transmissie: in orde; Conditie interieur: 3 - Toestand bevredigend;

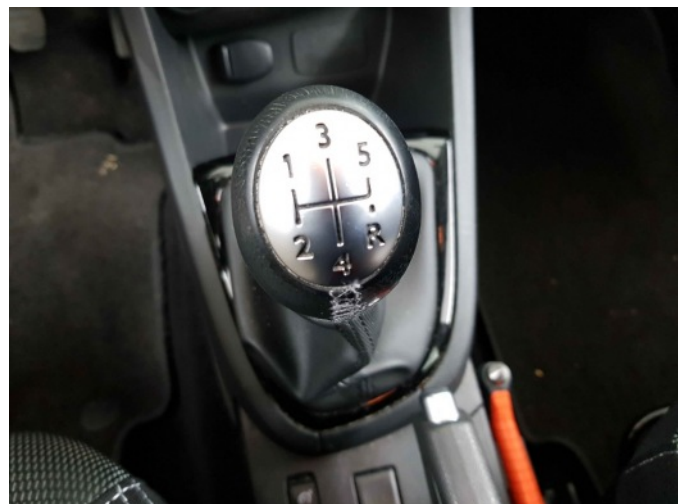
Koppeling	in orde
Instrumentenpaneel	in orde
Motor	in orde
Veersysteem	in orde
Transmissie	in orde
