Rapport nummer: 0000000752480-NL170
Inspectie plaats: ALMERE
Bezichtigingdatum: 07.01.2021
Vlag : HN-526-L

Volkswagen Golf;Hatchback;Petrol;Automatic;Black

| VIN: | WVWZZZAUZGW808555 | Kilometerstand afgelezen: | 138867 km |

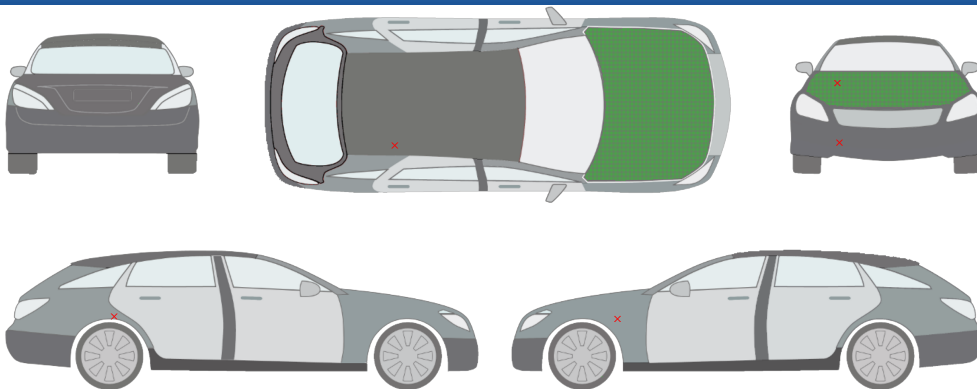
Raming van de schade

- 1.) Spatbord voor- links | Deuk/Deuken
- 2.) Dak | Gebruikssporen
- 3.) Zijwand - achter - rechts | Deuk/Deuken
- 4.) Voorbumper | Krassen
- 5.) Motorkap | Gebruikssporen
- 6.) diverse | Gebruikssporen
