Rapport nummer: 0000000754193-NL170
Inspectie plaats: ALMERE
Bezichtigingdatum: 04.01.2021
Vlag : NT-428-T

Tesla Model S;Hatchback;Electric;Automatic;Blue

VIN:	5YJSA7E18HF186030	Kilometerstand afgelezen:	66518 km
Eerste registratie / Bouwjaar:	21.04.2017 / 0	Bezichtigingdatum / -plaats:	04.01.2021 ALMERE
Voertuig type:		Voertuig type:	
HSN/TSN:	null//null	Auto rookvrij:	ja
Conditie exterieur:	4 - Toestand matig	Conditie interieur:	2 - Toestand goed

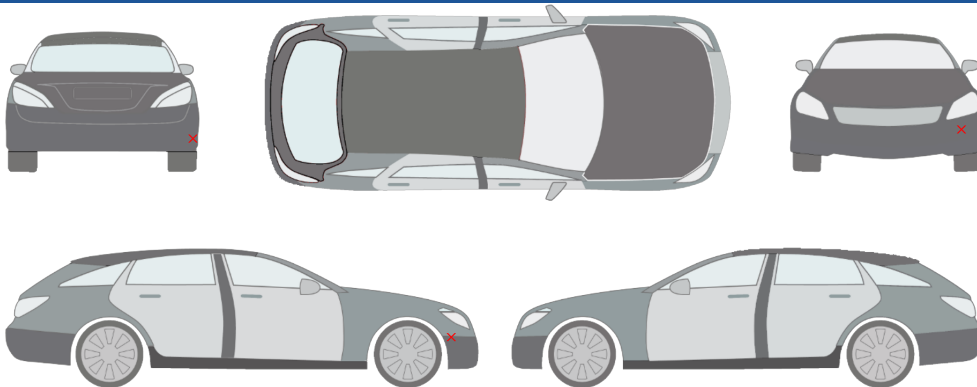
Raming van de schade

- 1.) Voorbumper | Breuk / barst / scheur
- 2.) Voorbumper | Schaafplek
- 3.) Achterbumper | Schaafplek
- 4.) Diversen | Gebruikssporen
