**Rapport nummer:** 0000000756534-NL170  
**Inspectie plaats:** ALMERE  
**Bezichtigingdatum:** 08.01.2021  
**Vlag :** HR-827-D

#### Seat Leon ST;Hatchback;Petrol;Manual;Black

#### Raming van de schade

fotografisch verslag

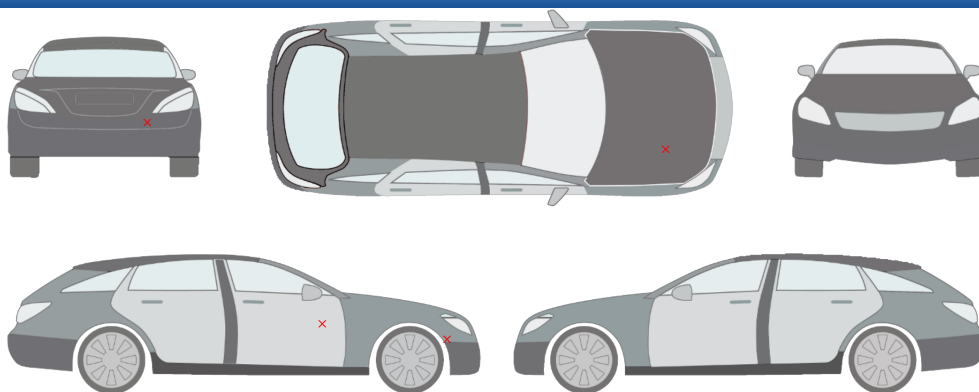
- 1.) Motorkap | Gedeukt
- 2.) Achterbumper | Krassen
- 3.) Portier voor - rechts | Gedeukt
- 4.) Spatbord voor- rechts | Gedeukt
- 5.) witte verfspatten rondom | Gebruikssporen
- 6.) diversen | Gebruikssporen
- 7.) voorbumper ondergrille | Breuk / barst / scheur

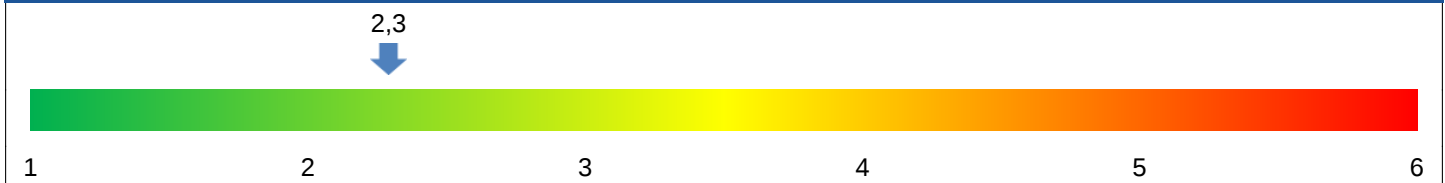
## Conditie - gemiddeld cijfer

# Algemene conditie: "Score 2,3"
