**Rapport nummer:** 0000000754956-NL170  
**Inspectie plaats:** ALMERE  
**Bezichtigingdatum:** 08.01.2021  
**Vlag :** KR-434-S

### Renault MÃ©gane Estate;Hatchback;Diesel;Automatic;Grey

VIN:	<b>VF1RFB00655677967</b>	Kilometerstand afgelezen:	<b>173330 km</b>
Eerste registratie / Bouwjaar:	<b>11.11.2016 / 0</b>	Bezichtigingdatum / -plaats:	<b>08.01.2021 ALMERE</b>
Voertuig type:		Voertuig type:	
HSN/TSN:	<b>null//null</b>	Auto rookvrij:	<b>ja</b>
Conditie exterieur:	<b>3 - Toestand bevredigend</b>	Conditie interieur:	<b>2 - Toestand goed</b>

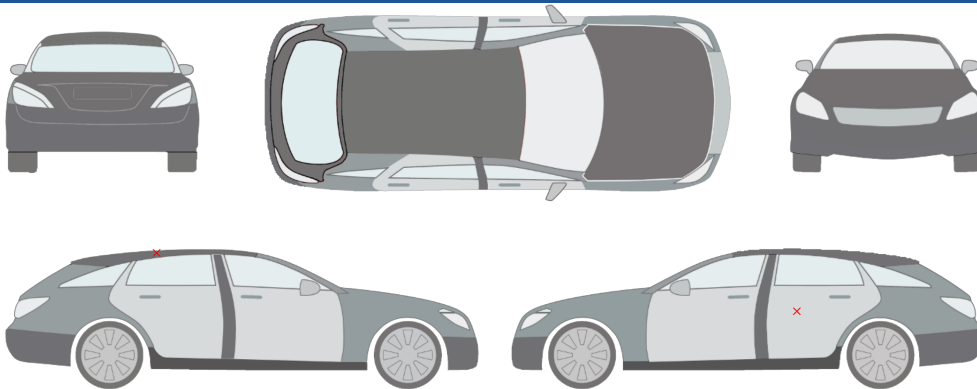
#### Raming van de schade

- 1.) Portier achter - links | Gedeukt
- 2.) Dakframe - rechts | Gebruikssporen
- 3.) diverse | Gebruikssporen
