**Rapport nummer:** 0000000757748-NL170  
**Inspectie plaats:** ALMERE  
**Bezichtigingdatum:** 08.01.2021  
**Vlag :** KZ-187-R

| <b>Volkswagen Golf Sportsvan;Multi Purpose Vehicle (M.P.V.);Diesel;Manual;Brown</b> | | | |
| VIN: | <b>WVWZZZAUZHW545457</b> | Kilometerstand afgelezen: | <b>157362 km</b> |

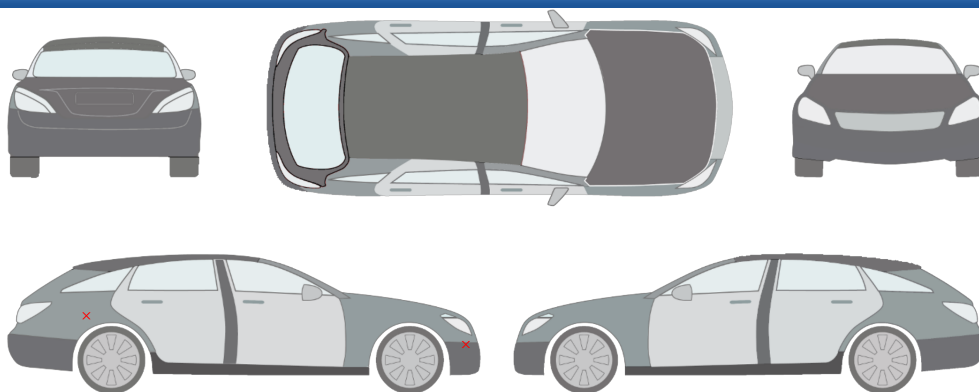
#### Raming van de schade

- 1.) Voorbumper | Krassen
- 2.) Zijwand - achter - rechts | Gedeukt
- 3.) diverse | Gebruikssporen
