Rapport nummer: 0000000757361-NL170
Inspectie plaats: ALMERE
Bezichtigingdatum: 08.01.2021
Vlag : ND-158-R

Mitsubishi Outlander;Terreinwagen;Petrol;Automatic;Grey

VIN:	jmbxdgg2whz000996	Kilometerstand afgelezen:	81942 km
Eerste registratie / Bouwjaar:	30.12.2016 / 0	Bezichtigingdatum / -plaats:	08.01.2021 ALMERE
Voertuig type:		Voertuig type:	
HSN/TSN:	null//null	Auto rookvrij:	ja
Conditie exterieur:	5 - verwaarloosd	Conditie interieur:	3 - Toestand bevredigend

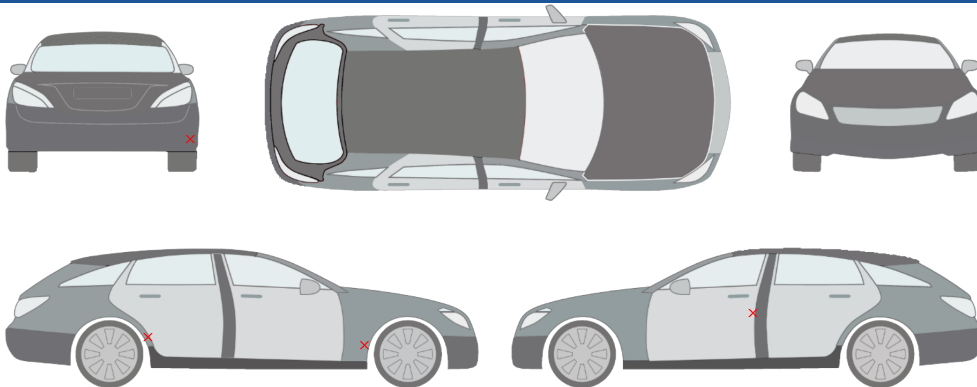
Raming van de schade

- 1.) Achterbumper | Breuk / barst / scheur
- 2.) Portier voor - links | Deuk/Deuken
- 3.) Spatbord voor- rechts | Deuk/Deuken
- 4.) Zijwand - achter - rechts | Deuk/Deuken
- 5.) diverse | Gebruikssporen

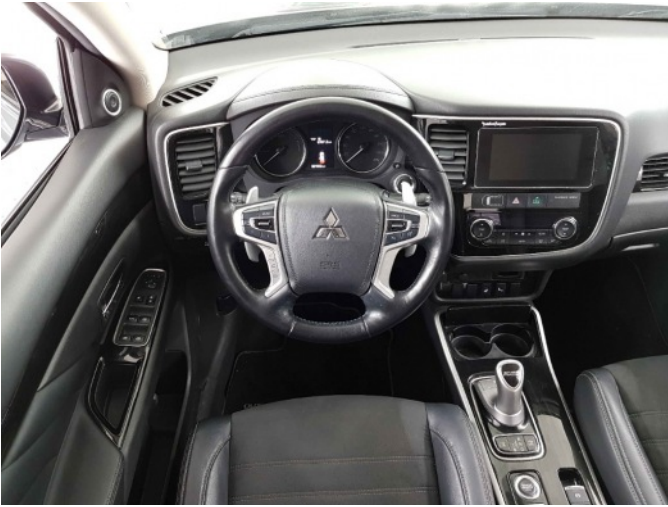
Instrumentenpaneel

Vloeistof lekkage : in orde; Instrumentenpaneel: in orde; Remssysteem: in orde; Koppeling: Niet beschikbaar; Motor: in orde;
 Veersysteem: in orde; Stuurinrichting: in orde; Transmissie: in orde; Conditie interieur: 3 - Toestand bevredigend;
