Rapport nummer: 0000000753083-NL170
Inspectie plaats: ALMERE
Bezichtigingdatum: 28.12.2020
Vlag : KP-604-H

Opel Astra; Hatchback; Petrol; Manual; Grey

VIN:	W0LBD6EA9GG136760	Kilometerstand afgelezen:	54778 km
Eerste registratie / Bouwjaar:	28.10.2016 / 0	Bezichtigingdatum / -plaats:	28.12.2020 ALMERE
Voertuig type:		Voertuig type:	
HSN/TSN:	null//null	Auto rookvrij:	ja
Conditie exterieur:	3 - Toestand bevredigend	Conditie interieur:	3 - Toestand bevredigend

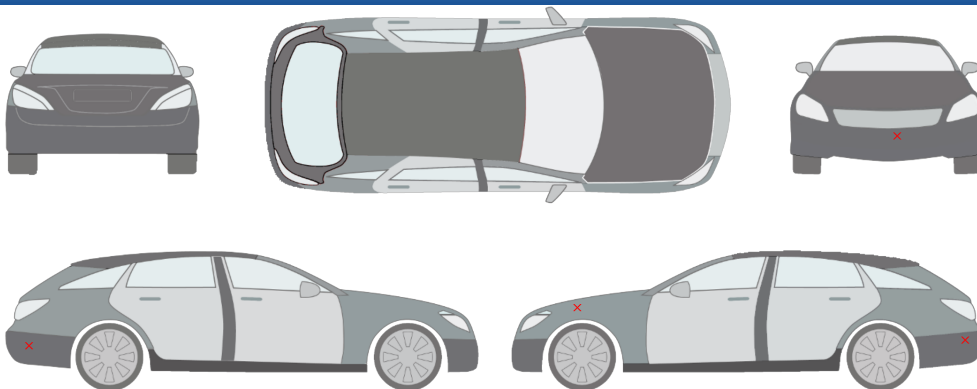
Raming van de schade

- 1.) Voorbumper | Deuk/Deuken
- 2.) Spatbord voor- links | Deuk/Deuken
- 3.) Achterbumper | Krassen
- 4.) Achterbumper | Krassen
- 5.) Diverse | Gebruikssporen
