**Rapport nummer:** 0000000755822-NL170  
**Inspectie plaats:** ALMERE  
**Bezichtigingdatum:** 08.01.2021  
**Vlag :** HS-470-J

#### Volvo V60;Hatchback;Diesel;Automatic;Black

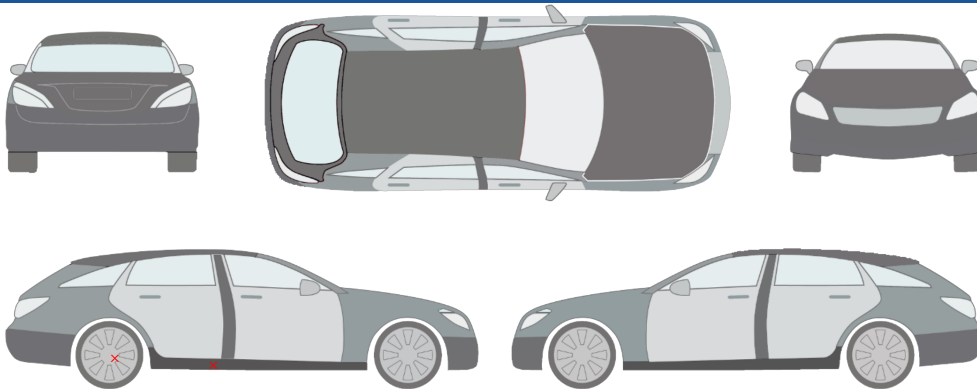
#### Raming van de schade

- 1.) Velg achter- rechts | Beschadigd
- 2.) Dorpel - rechts | Krassen
- 3.) diversen | Gebruikssporen

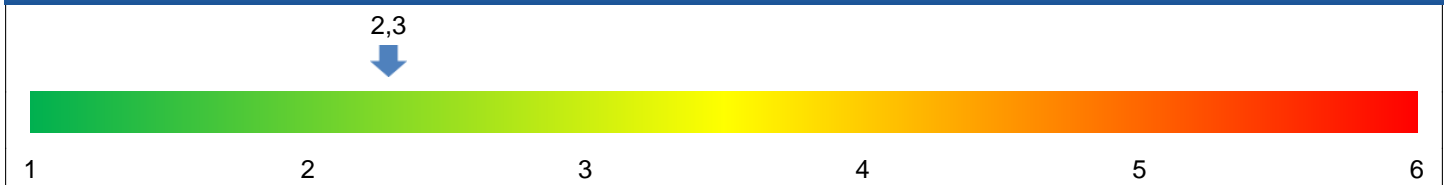
## Conditie - gemiddeld cijfer

# Algemene conditie: "Score 2,3"
