**Rapport nummer:** 0000000755863-NL170  
**Inspectie plaats:** ALMERE  
**Bezichtigingdatum:** 08.01.2021  
**Vlag :** HT-507-X

#### Volkswagen Golf;Hatchback;Petrol;Automatic;Grey

VIN:	<b>WVWZZZAUZGW809912</b>	Kilometerstand afgelezen:	<b>95483 km</b>
Eerste registratie / Bouwjaar:	<b>30.12.2015 / 0</b>	Bezichtigingdatum / -plaats:	<b>08.01.2021 ALMERE</b>
Voertuig type:		Voertuig type:	
HSN/TSN:	<b>null//null</b>	Auto rookvrij:	<b>ja</b>
Conditie exterieur:	<b>3 - Toestand bevredigend</b>	Conditie interieur:	<b>2 - Toestand goed</b>

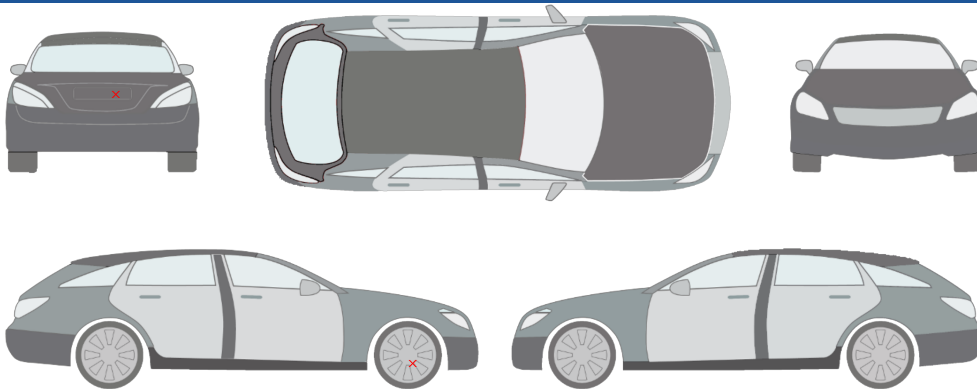
#### Raming van de schade

- 1.) Achterklep | Gebruikssporen
- 2.) Velg voor - rechts | Gebruikssporen
- 3.) diverse | Gebruikssporen
