Rapport nummer: 0000000757832-NL170
Inspectie plaats: ALMERE
Bezichtigingdatum: 08.01.2021
Vlag : HS-960-G

Citroen C4 Cactus;Hatchback;Diesel;Manual;Brown

VIN:	VF70BBHYBFE564762	Kilometerstand afgelezen:	145979 km
Eerste registratie / Bouwjaar:	29.12.2015 / 0	Bezichtigingdatum / -plaats:	08.01.2021 ALMERE
Voertuig type:		Voertuig type:	
HSN/TSN:	null//null	Auto rookvrij:	ja
Conditie exterieur:	2 - Toestand goed	Conditie interieur:	2 - Toestand goed

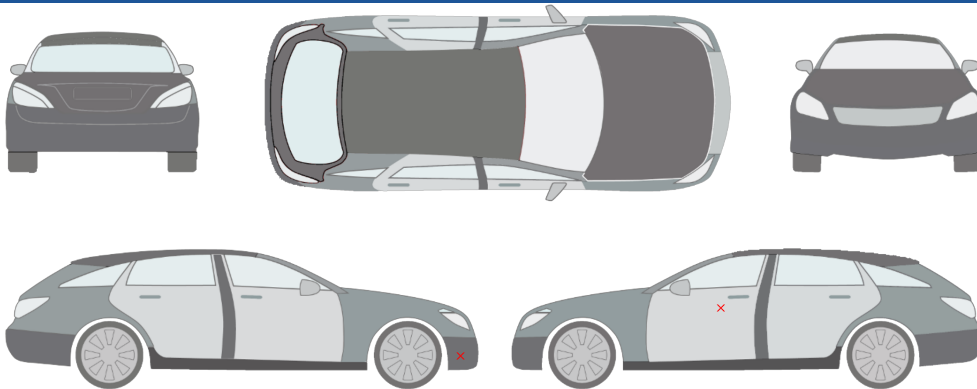
Raming van de schade

- 1.) Voorbumper | Krassen
- 2.) Portier voor - links | Deuk/Deuken
- 3.) diversen | Gebruikssporen
