Rapport nummer: 0000000754102-NL170
Inspectie plaats: ALMERE
Bezichtigingdatum: 08.01.2021
Vlag : KZ-305-F

Renault MÃ©gane Estate;Hatchback;Diesel;Manual;Blue

VIN:	VF1RFB00856938462	Kilometerstand afgelezen:	126638 km
Eerste registratie / Bouwjaar:	28.12.2016 / 0	Bezichtigingdatum / -plaats:	08.01.2021 ALMERE
Voertuig type:		Voertuig type:	
HSN/TSN:	null//null	Auto rookvrij:	ja
Conditie exterieur:	3 - Toestand bevredigend	Conditie interieur:	2 - Toestand goed

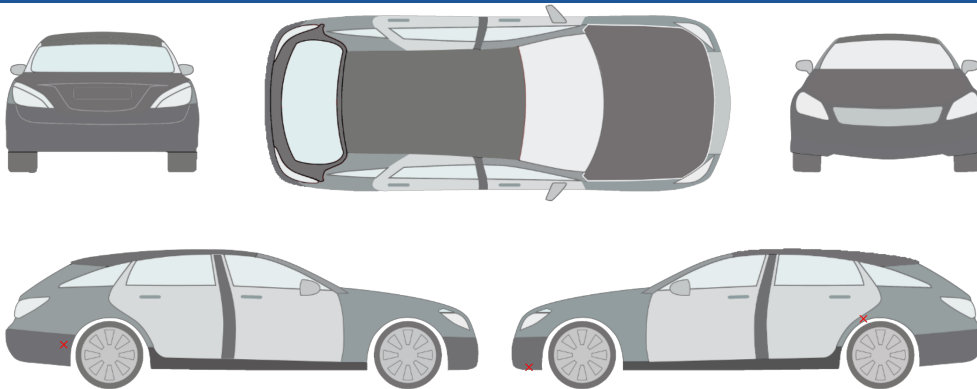
Raming van de schade

- 1.) Voorbumper | Schaafplek
- 2.) Zijwand - achter - Links | Gedeukt
- 3.) Achterbumper | Krassen
- 4.) diversen | Gebruikssporen
