Rapport nummer: 0000000756194-NL170
Inspectie plaats: ALMERE
Bezichtigingdatum: 08.01.2021
Vlag : HT-703-P

Mercedes C-Klasse Limousine;Sedan;Petrol;Manual;Black

VIN:	WDD2050401R128832	Kilometerstand afgelezen:	94768 km
Eerste registratie / Bouwjaar:	08.01.2016 / 0	Bezichtigingdatum / -plaats:	08.01.2021 ALMERE
Voertuig type:		Voertuig type:	
HSN/TSN:	null//null	Auto rookvrij:	ja
Conditie exterieur:	3 - Toestand bevredigend	Conditie interieur:	2 - Toestand goed

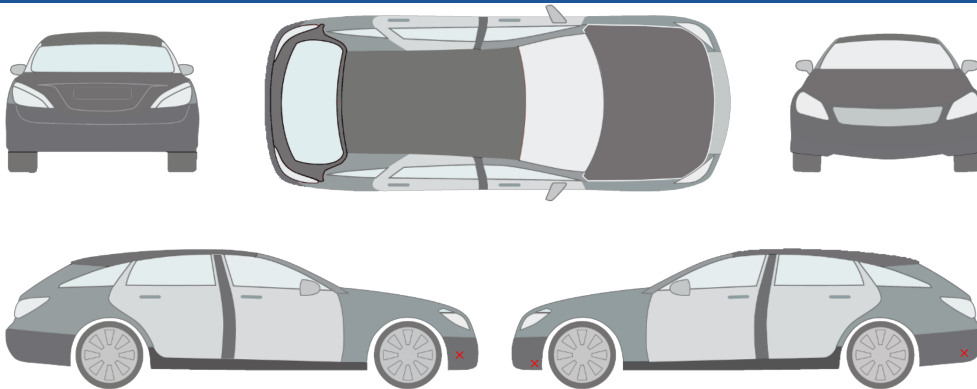
Raming van de schade

- 1.) Voorbumper | Schaafplek
- 2.) Voorbumper | Schaafplek
- 3.) Achterbumper | Krassen
- 4.) diverse | Gebruikssporen
