**Rapport nummer:** 0000000757551-NL170  
**Inspectie plaats:** ALMERE  
**Bezichtigingdatum:** 07.01.2021  
**Vlag :** HS-805-D

### Mitsubishi Outlander;Terreinwagen;Petrol;Automatic;Black

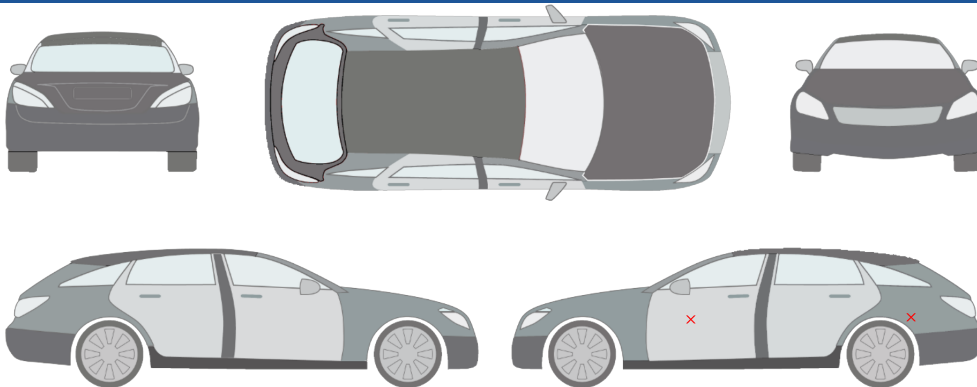
#### Raming van de schade

- 1.) Zijwand - achter - Links | Krassen
- 2.) Portier voor - links | Krassen
- 3.) diverse | Gebruikssporen
