**Rapport nummer:** 0000000755671-NL170  
**Inspectie plaats:** ALMERE  
**Bezichtigingdatum:** 08.01.2021  
**Vlag :** HR-761-H

##### Seat Ibiza; Hatchback; Petrol; Manual; Grey

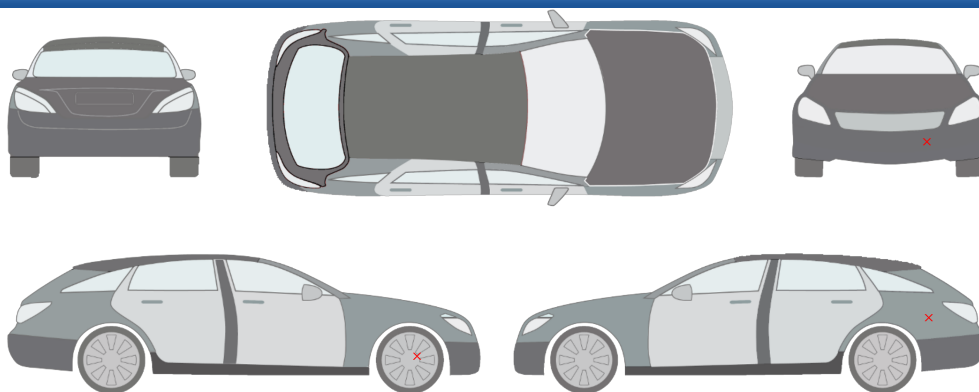
#### Raming van de schade

- 1.) Voorbumper | Gedeukt
- 2.) Zijwand - achter - Links | Gedeukt
- 3.) Velg voor - rechts | Krassen
- 4.) vogelpoep | Beschadigd
- 5.) diverse | Gebruikssporen
