**Rapport nummer:** 0000000754684-NL170  
**Inspectie plaats:** ALMERE  
**Bezichtigingdatum:** 06.01.2021  
**Vlag :** NF-379-F

#### Volkswagen Touran;Multi Purpose Vehicle (M.P.V.);Diesel;Automatic;Silver

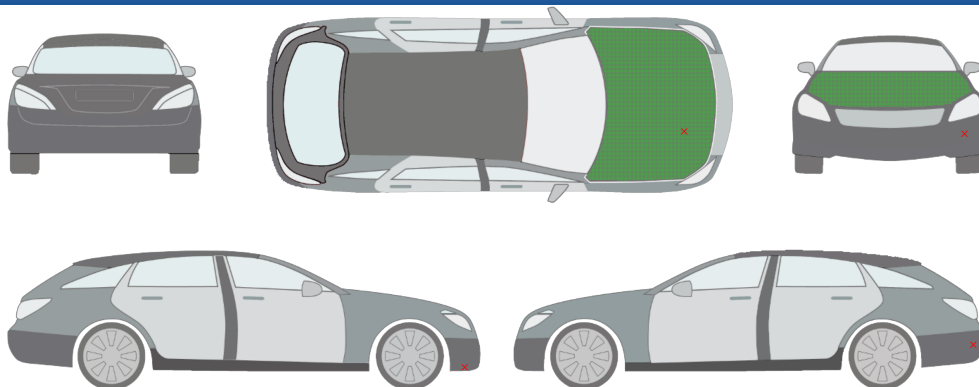
- 1.) Voorbumper | Krassen
- 2.) Voorbumper | Krassen
- 3.) Motorkap | Deuk/Deuken
- 4.) Achterbumper | Breuk / barst / scheur
- 5.) diverse | Gebruikssporen
