Rapport nummer: 0000000755858-NL170
Inspectie plaats: ALMERE
Bezichtigingdatum: 07.01.2021
Vlag : HT-093-G

Volvo V60;Hatchback;Diesel;Automatic;Black

VIN:	YV1GWDCH0G1314419	Kilometerstand afgelezen:	181049 km
Eerste registratie / Bouwjaar:	31.12.2015 / 0	Bezichtigingdatum / -plaats:	07.01.2021 ALMERE
Voertuig type:		Voertuig type:	
HSN/TSN:	null//null	Auto rookvrij:	ja
Conditie exterieur:	3 - Toestand bevredigend	Conditie interieur:	3 - Toestand bevredigend

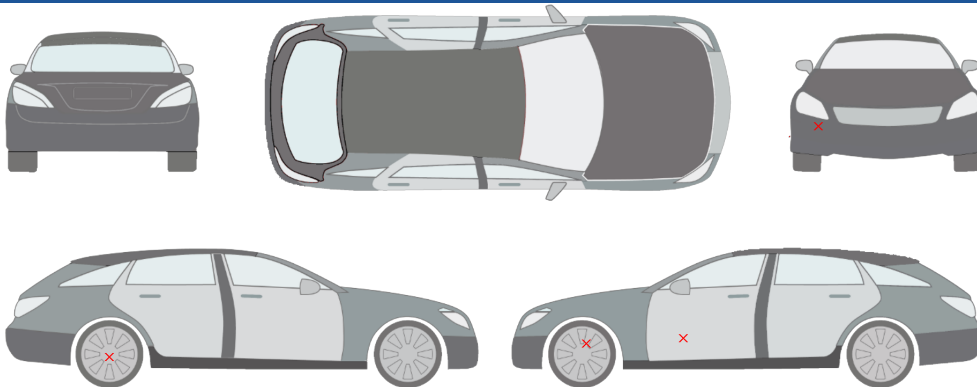
Raming van de schade

- 1.) Velg achter- rechts | Gebruikssporen
- 2.) Portier voor - links | Krassen
- 3.) Velg voor - links | Gebruikssporen
- 4.) Voorbumper | Schaafplek
- 5.) Stoel - voor - links: rugleuning | Beschadigd
- 6.) diverse | Gebruikssporen
